<b>PETROBRAS</b>	<b>RELATÓRIO TÉCNICO</b>		Nº: RL-5230.00-5112-947-RKE-046
	CLIENTE:	<b>PETROBRAS</b>	
	PROGRAMA:	<b>MONITORAMENTO DO PLANO DE SEGURANÇA DA BARRAGEM DE SARACURUNA</b>	
	ÁREA:	<b>BARRAGEM DE SARACURUNA</b>	
REDUC/ESTO IE	TÍTULO:	<b>INSPEÇÃO DE SEGURANÇA DO MÊS DE DEZEMBRO/2020</b>

Este relatório tem como objetivo apresentar os resultados da 5ª inspeção de segurança regular realizada no sítio da Barragem de Saracuruna no dia 09 de dezembro de 2020 pela Empresa CPMAIS – Serviços de Consultoria em Meio Ambiente Ltda. para a PETROBRAS/REDUC – Refinaria Duque de Caxias.

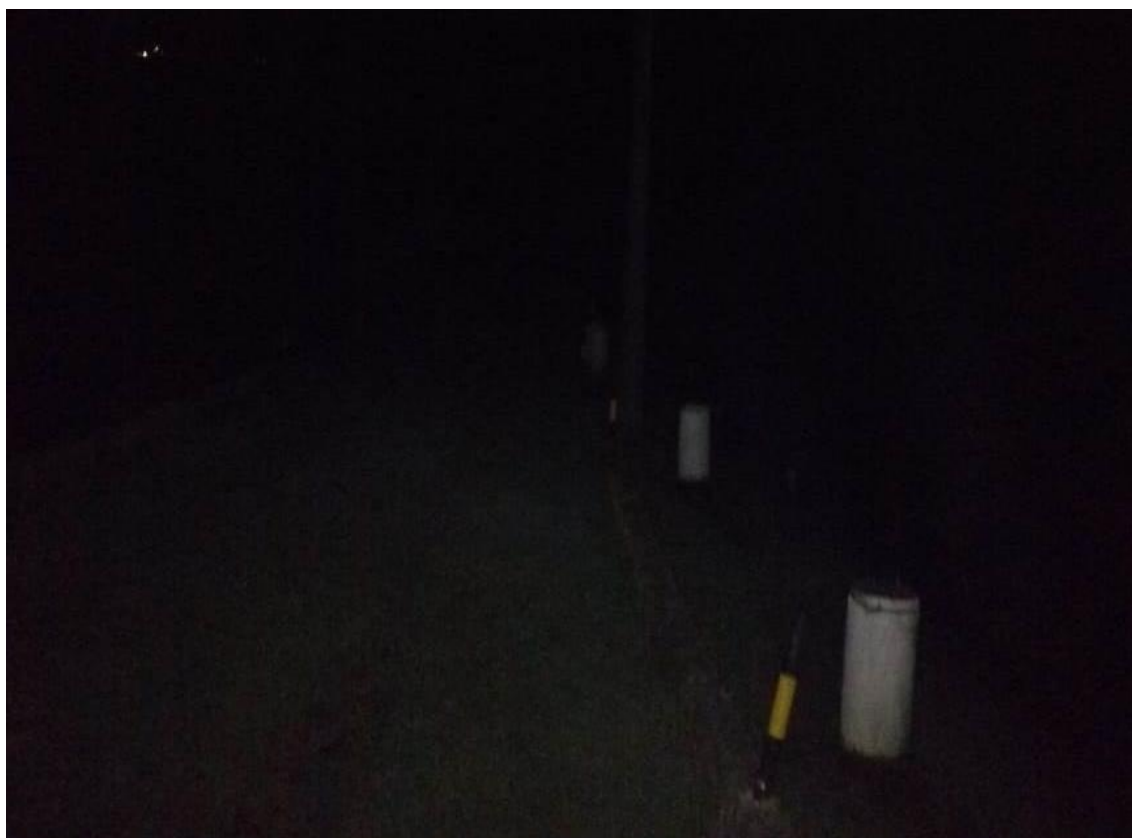
Item 5 – Na inspeção anterior foi constatado que em ocasiões de alta precipitação e ventos fortes na localidade onde encontra-se o sítio da barragem a energia elétrica que chega ao sítio de barramento torna-se intermitente, afetando o sistema de fornecimento elétrico da barragem. O sistema de iluminação interna, mesmo sem a interferência de intempéries, encontra-se deficiente, com lâmpadas e refletores funcionando de forma intermitente. Os refletores instalados na crista da barragem estão inoperantes, conforme verificado pela equipe de inspeção e mostrado na Fotografia 1.

**Fotografia 1 – Crista da barragem totalmente às escuras.**

A iluminação interna que se encontra deficiente, com lâmpadas e refletores funcionando de forma intermitente ou totalmente às escuras, como a crista da barragem, deve ser solucionada.

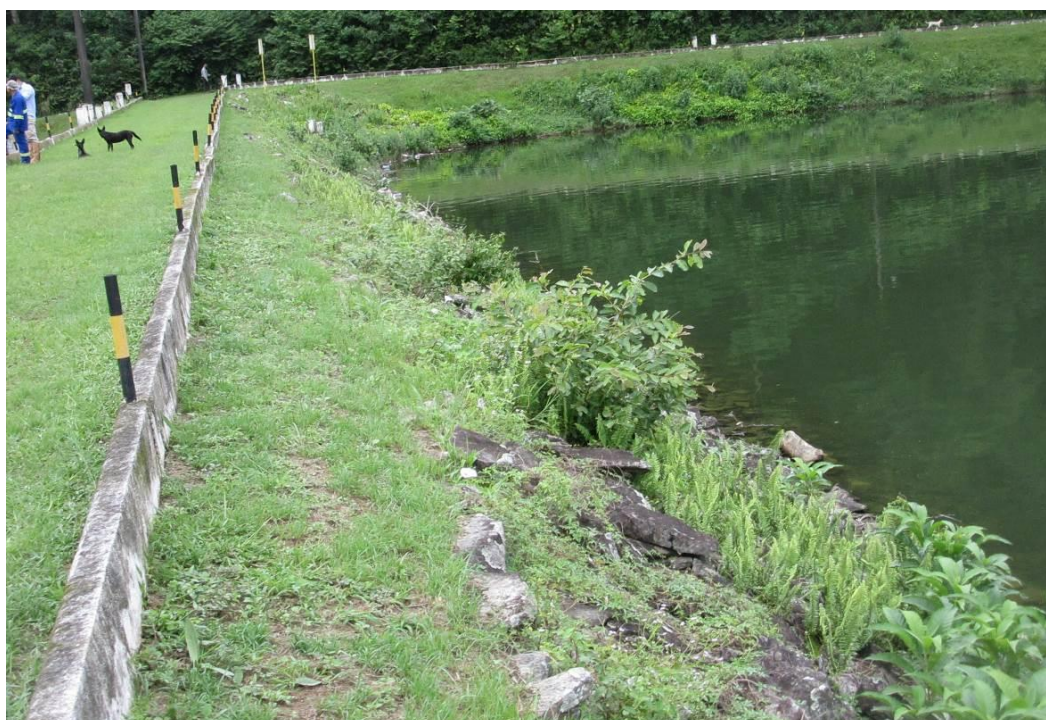
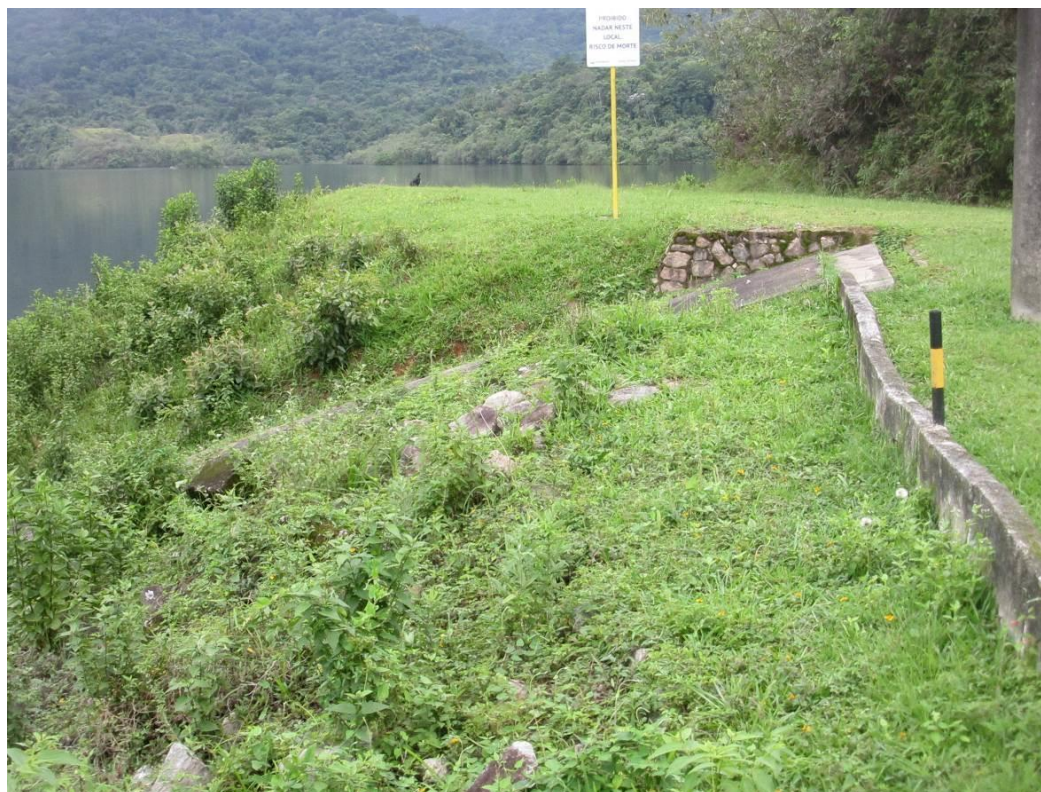
**Fotografia 2 – Vegetação de gramíneas e arbustos encobrendo trechos do enrocamento.**

Fotografia 3 – Vegetação de gramíneas e arbustos encobrendo trechos do enrocamento.

A anomalia, a princípio, não compromete a segurança do barramento, mas deve ser solucionada, executando-se a limpeza do talude.

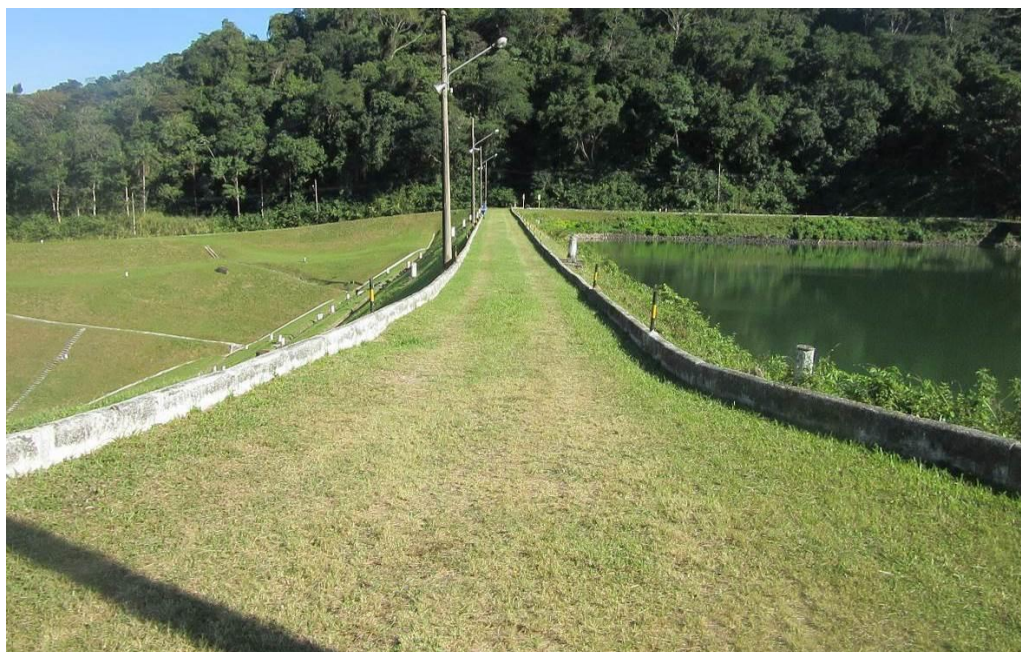
**Fotografia 4 – Vista da crista da barragem.**

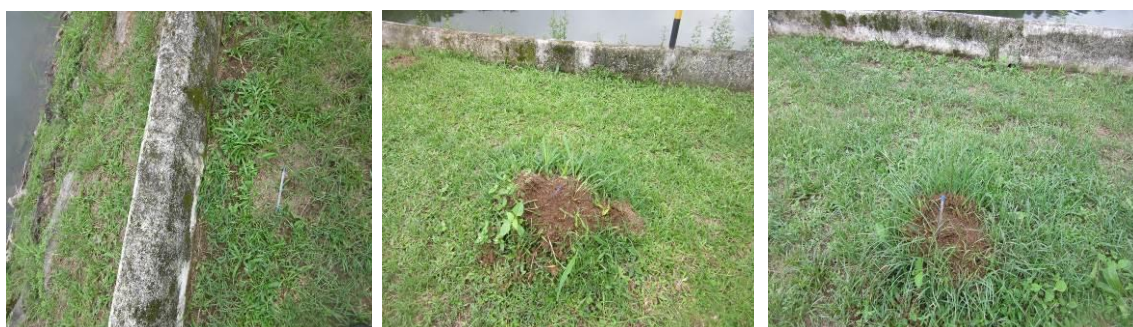
**Comentários:**  
 Itens 3 e 4 – A crista da barragem não possui revestimento em sua pista de rolamento. A estrutura, formada por solo, pedriscos e pedregulhos compactados é revestida por vegetação de gramíneas (Fotografia 4).  
 Item 9 – Na inspeção anterior foi constatado a presença de formigueiros na crista do barramento, e nesta inspeção, verificou-se que os formigueiros continuam ativos (fotografias 5, 6 e 7).  
 A anomalia, a princípio, não compromete a segurança do barramento, mas deve ser solucionada, controlando-se os animais nocivos à segurança da barragem.

**Fotografias 5, 6 e 7 – Presença de formigueiros na crista do barramento.**

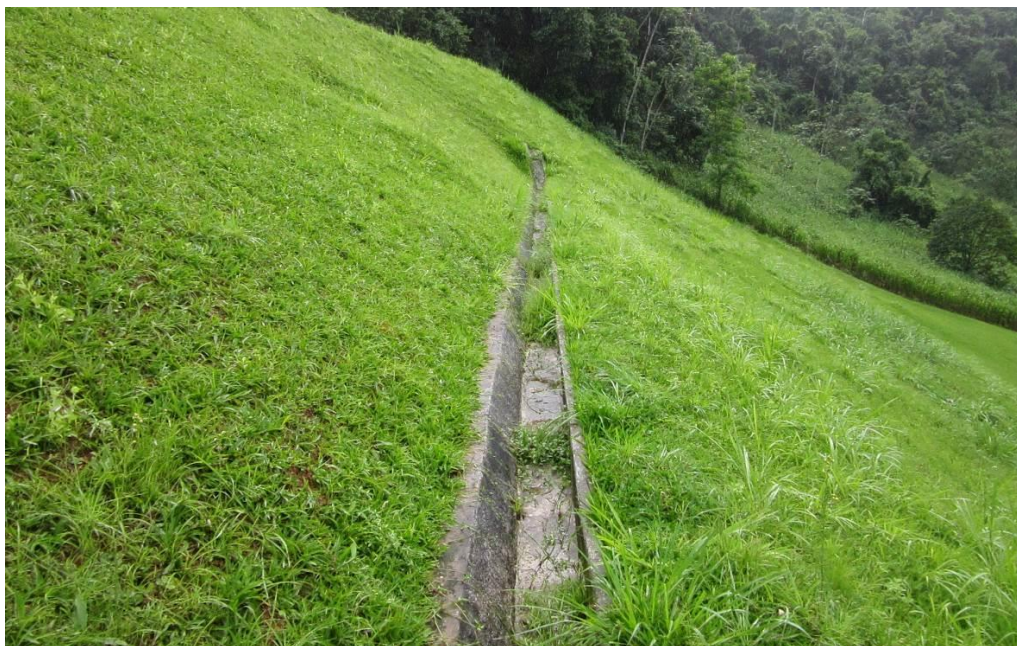
**Fotografia 8 – Restos vegetais de gramíneas da roçada obstruindo as canaletas de drenagem.**

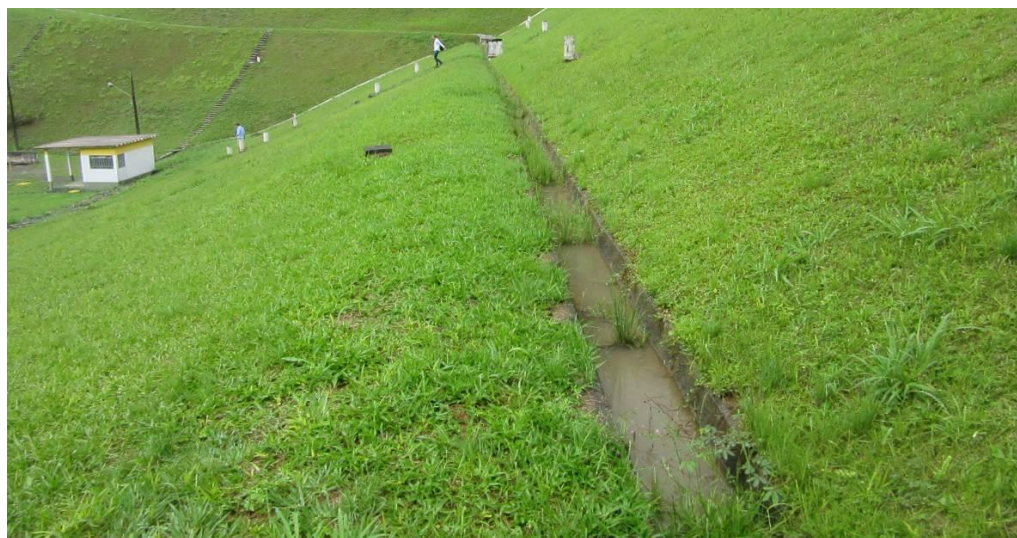
**Fotografia 9 – Restos vegetais de gramíneas obstruindo as canaletas de drenagem.**

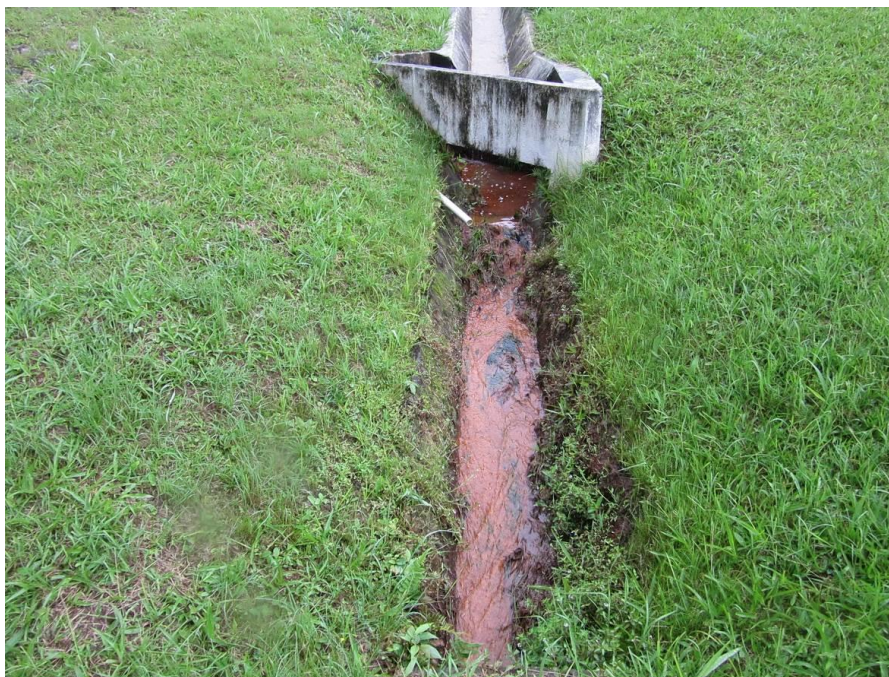
Fotografia 10 – Dreno no pé do talude de jusante do filtro da barragem carreando um material fino de coloração avermelhada.

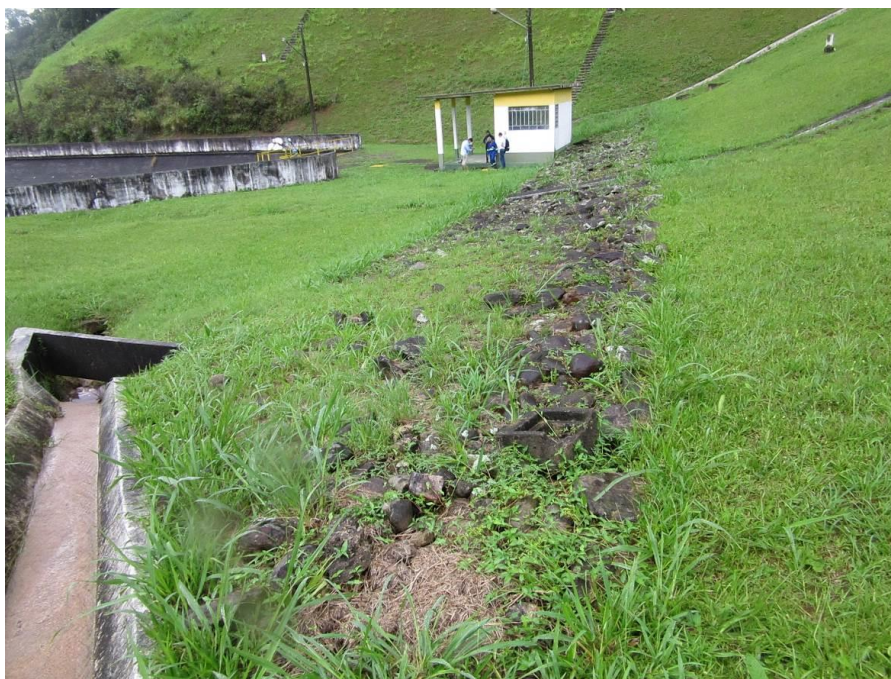
Não há pontos de surgências de água na face do talude de jusante, assim como no pé do talude, que é protegido por uma ensecadeira formada por um colchão de pedras (Fotografia 12), também não há sinais aparentes de umidade em superfície na faixa de segurança de projeto a jusante da saída da barragem, indicando que o sistema de drenagem interno está cumprindo o seu papel para reduzir a subpressão interna no maciço.

Fotografia 12 – Pé do talude de jusante protegido com colchão de pedras drenantes.

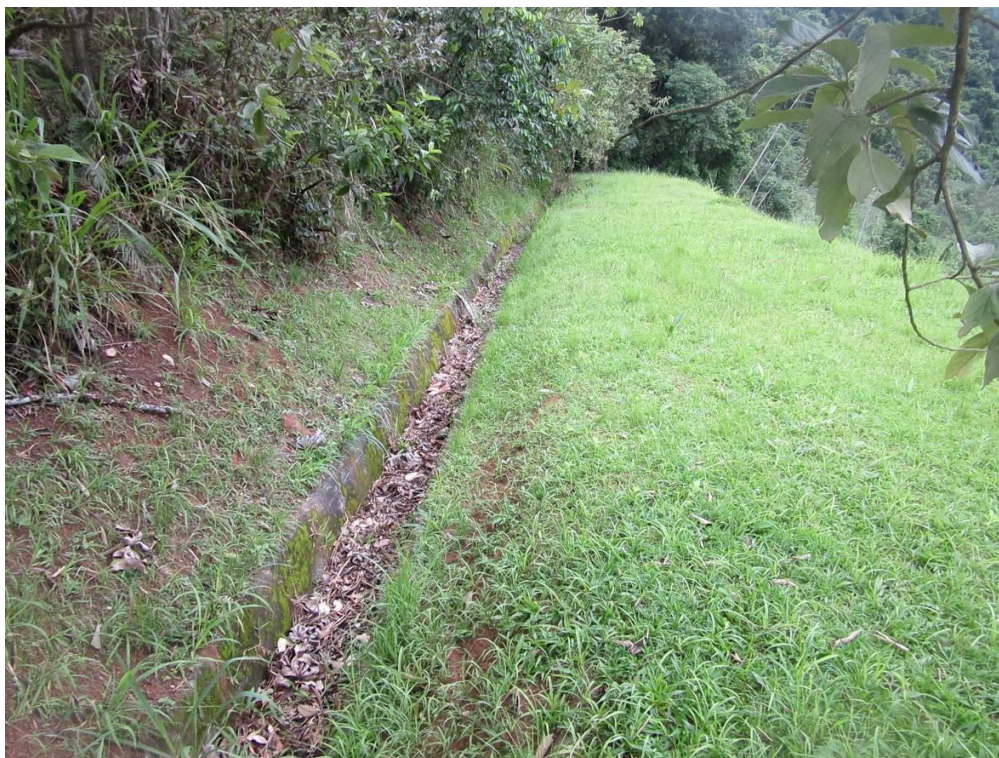
**Fotografia 15 – Restos vegetais encobrendo a canaleta de drenagem superficial da ombreira esquerda a jusante do barramento.**

FICHA DE INSPEÇÃO DE BARRAGEM DE TERRA														
B	BARRAGEM													
B.5	Localização: Ombreiras a Jusante Até a Faixa de Segurança Definida em Projeto													
	Anomalia	Situação								Magnitude			NP	
1	Desmatamento na área de proteção	NA	NE	PV	DS	DI	PC	AU	NI	I	P	M	G	-
2	Erosão nos encontros barragem-ombreira	NA	NE	PV	DS	DI	PC	AU	NI	I	P	M	G	-
3	Desmoronamento nas margens	NA	NE	PV	DS	DI	PC	AU	NI	I	P	M	G	-
4	Cavernas e buracos nas ombreiras	NA	NE	PV	DS	DI	PC	AU	NI	I	P	M	G	-
5	Sinais de movimento	NA	NE	PV	DS	DI	PC	AU	NI	I	P	M	G	-
6	Trinca nas ombreiras	NA	NE	PV	DS	DI	PC	AU	NI	I	P	M	G	-
7	Surgência de água e manchas de umidade	NA	NE	PV	DS	DI	PC	AU	NI	I	P	M	G	-
8	Carreamento de finos	NA	NE	PV	DS	DI	PC	AU	NI	I	P	M	G	-
9	Árvores e arbustos	NA	NE	PV	DS	DI	PC	AU	NI	I	P	M	G	-
<b>Comentários:</b> Nesta inspeção verificou-se que folhas e gramíneas estão obstruindo as canaletas de drenagem localizadas no topo dos taludes das ombreiras a jusante da barragem, retardando o fluxo d'água (fotografias 15 e 16). A anomalia, a princípio, não compromete a segurança do barramento, mas deve ser solucionada, executando-se a limpeza e a desobstrução das canaletas de drenagem.

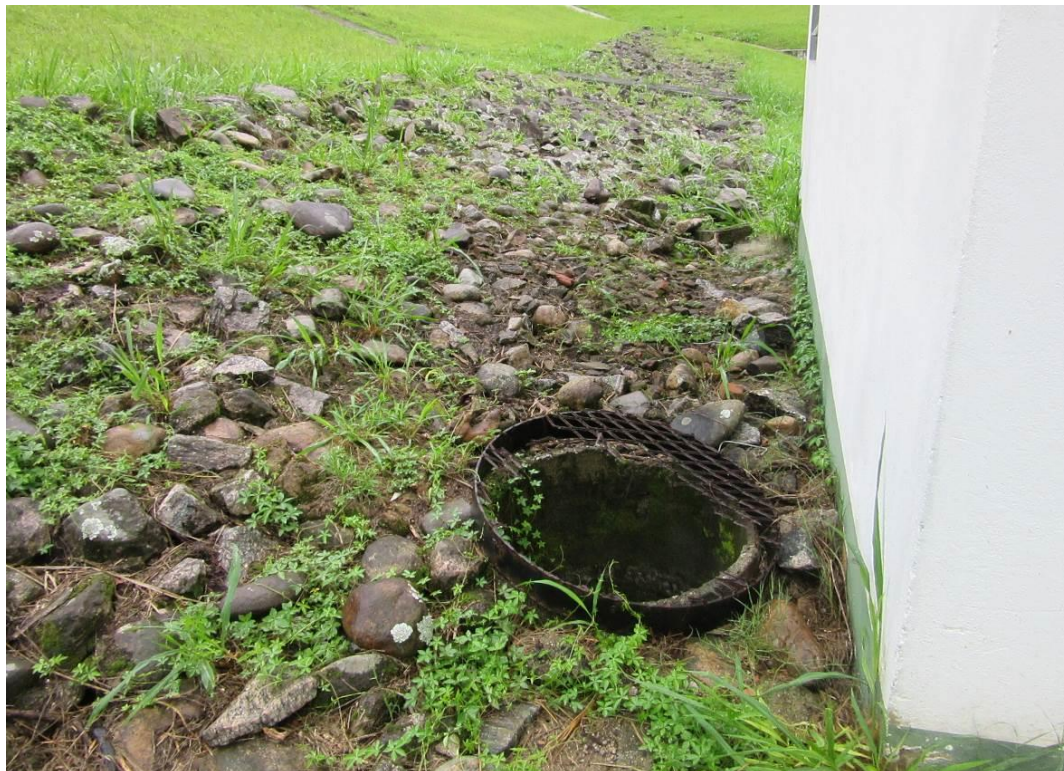
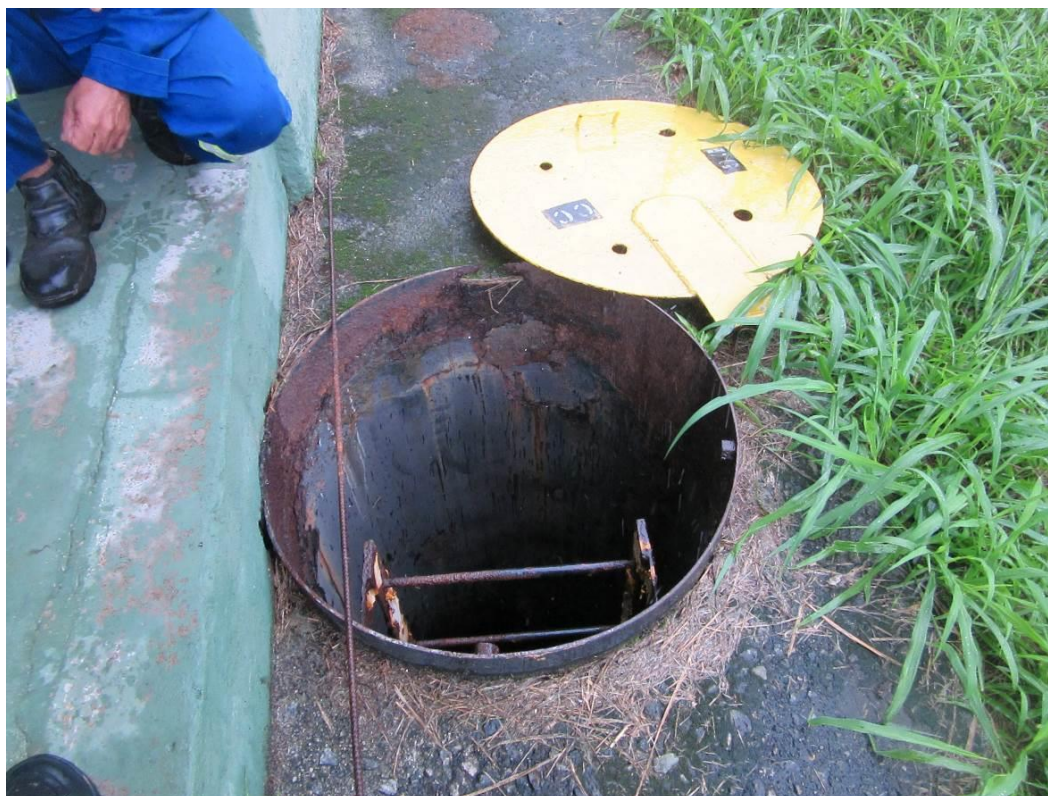
Dois poços de inspeção que se encontram junto a ensecadeira, no pé do talude de jusante, necessitam de reparos, pois os tubos de aço e as escadas que dão acesso a estes poços encontram-se corroídas e oxidadas (fotografias 18 e 19). Fazer a manutenção dos poços.

Fotografia 18 – Poço de inspeção que se encontra junto a ensecadeira, no pé do talude de jusante, atrás da edificação existente no local.

Fotografia 19 – Poço de inspeção que se encontra junto a ensecadeira, no pé do talude de jusante, ao lado da edificação existente no local.

Fazer a manutenção dos poços de inspeção que se encontram junto a ensecadeira, no pé do talude de jusante. Necessitam de reparos devido a corrosão e oxidação.

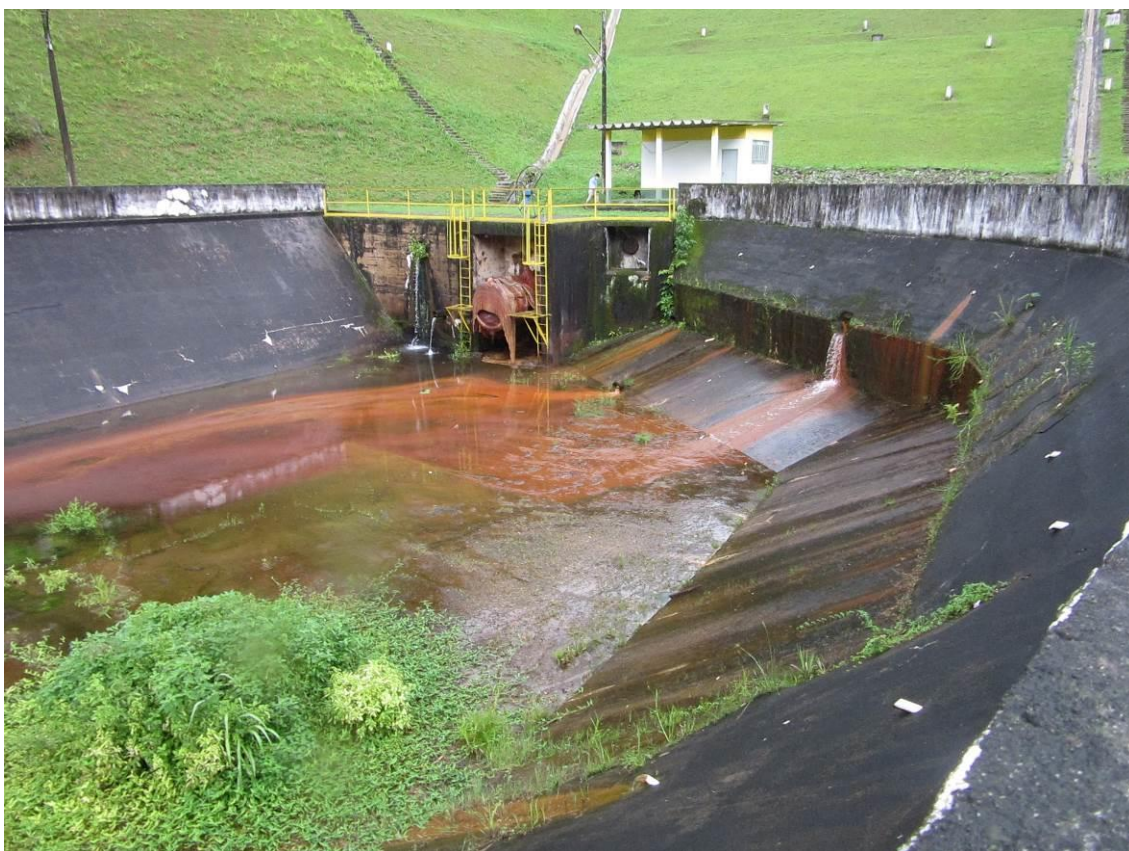
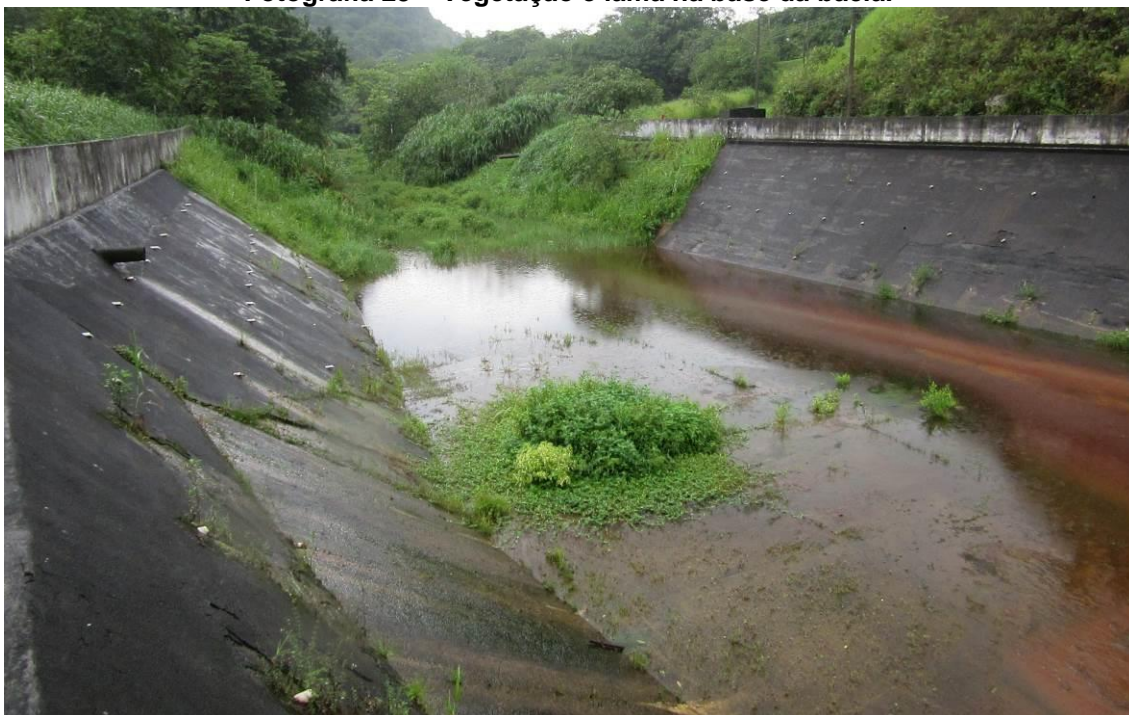
Itens 6 e 7 – Na inspeção anterior estava sendo executada a limpeza da bacia. Nesta inspeção foi constatado que a vegetação e a lama estão obstruindo a base da bacia novamente. As anomalias, a princípio, não comprometem a segurança do barramento, mas convém providenciar a limpeza do local com maior frequência. Fotografias 23 e 24.

**Fotografia 23 – Vegetação e lama na base da bacia.**

**Fotografia 24 – Vegetação e lama na base da bacia.**

FICHA DE INSPEÇÃO DE BARRAGEM DE TERRA														
C	DESCARREGADOR DE FUNDO													
C.3	Localização: Bacia de Dissipação													
	Anomalia	Situação								Magnitude				NP
1	Fissuras no concreto (trincas ou rachaduras)	NA	NE	PV	DS	DI	PC	AU	NI	I	P	M	G	-
2	Ferragem do concreto exposta	NA	NE	PV	DS	DI	PC	AU	NI	I	P	M	G	-
3	Deterioração da superfície do concreto	NA	NE	PV	DS	DI	PC	AU	NI	I	P	M	G	-
4	Ocorrência de buracos na soleira	NA	NE	PV	DS	DI	PC	AU	NI	I	P	M	G	-
5	Erosões nos taludes dos diques	NA	NE	PV	DS	DI	PC	AU	NI	I	P	M	G	-
6	Presença de entulhos na bacia	NA	NE	PV	DS	DI	PC	AU	NI	I	P	M	G	1
7	Presença de vegetação na bacia	NA	NE	PV	DS	DI	PC	AU	NI	I	P	M	G	-
8	Falha no enrocamento da proteção	NA	NE	PV	DS	DI	PC	AU	NI	I	P	M	G	-
Comentários:														
Itens 1, 2, 3, 4, 5 e 8 – Não foi possível visualizar as anomalias destes itens, pois a vegetação e a lama impedem a visualização. Providenciar a limpeza da bacia.

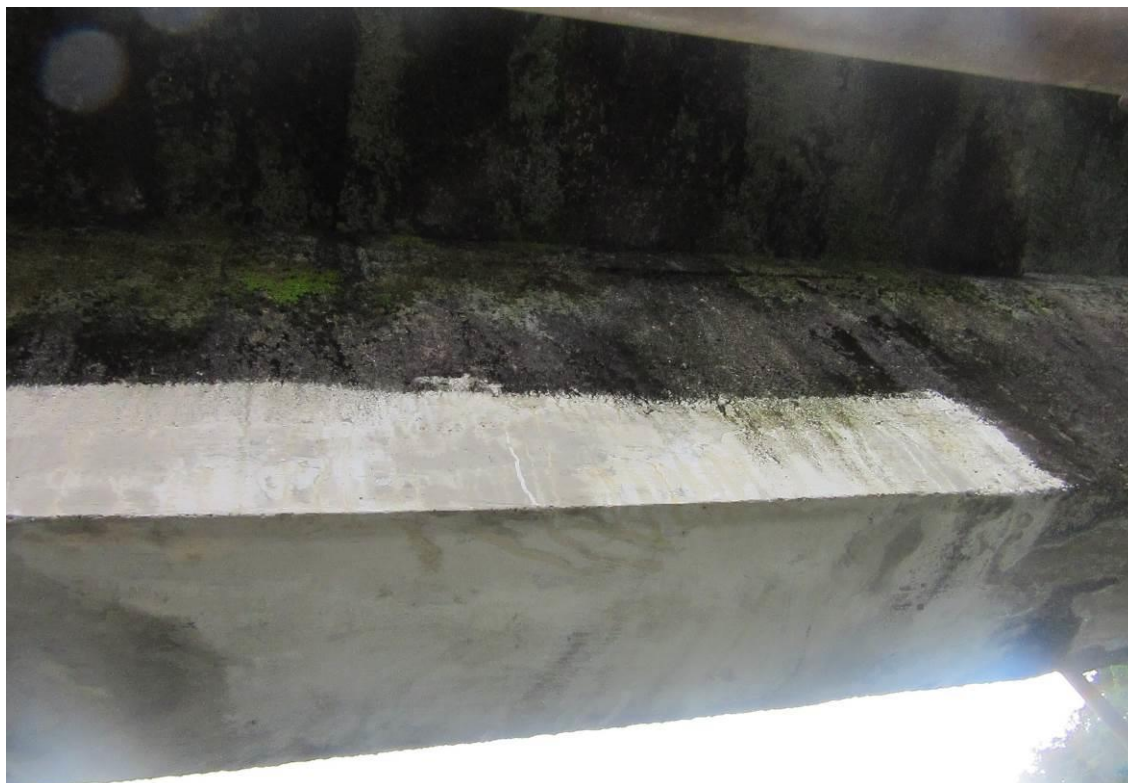
**Fotografia 28 – Viga da passarela, próximo a torre, após o conserto.**
