**PETROLEO BRASILEIRO SA
REFINARIA GABRIEL PASSOS – REGAP**

BARRAGEM DE IBIRITÉ

P A E - PLANO DE AÇÃO DE EMERGÊNCIA

RL-0043-000-0042 – Seção I Revisão “D” JULHO/2022

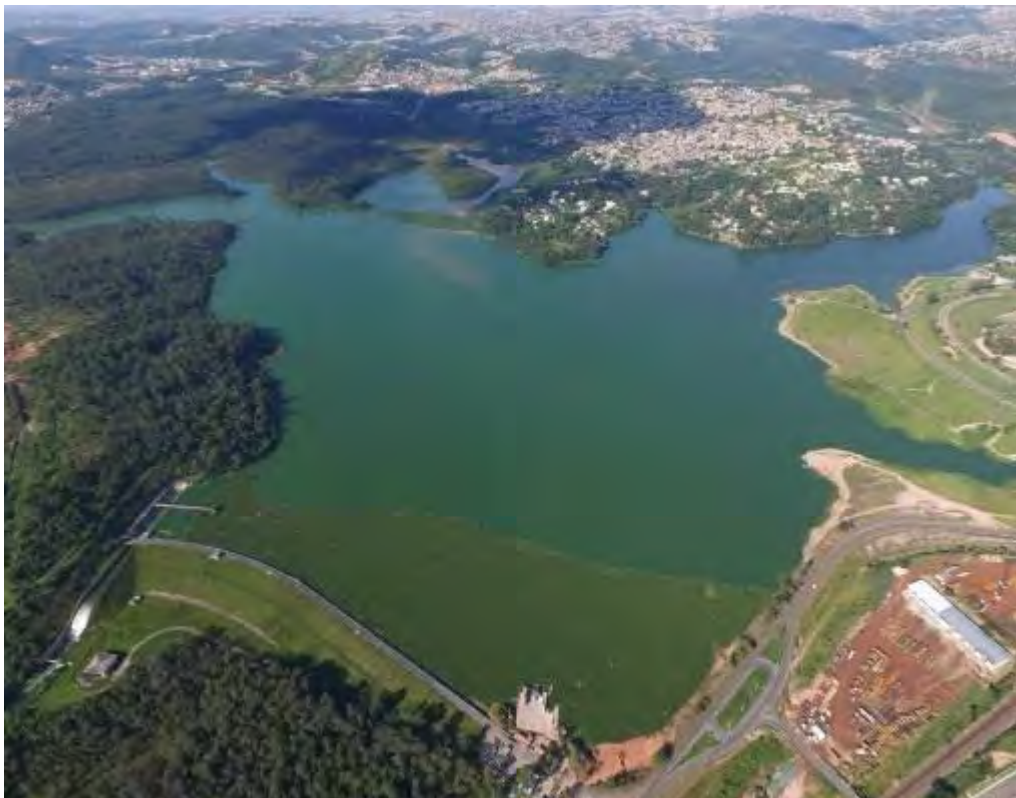
Figura 1: Imagem aérea da Barragem e da Lagoa de Ibirité com a presença de vegetação

O PLANO DE AÇÃO DE EMERGÊNCIA - PAE da Barragem Ibirité (figura 1 – imagem aérea do maciço e do lago da Barragem de Ibirité) da Refinaria Gabriel Passos – REGAP da PETRÓLEO BRASILEIRO SA - PETROBRAS, é um documento técnico e de fácil entendimento, elaborado pelo empreendedor, no qual estão identificadas as situações de emergência em potencial da barragem, estabelecidas as ações a serem executadas nesses casos e definidos os agentes a serem notificados, com o objetivo de minimizar danos e evitar perdas de vida.

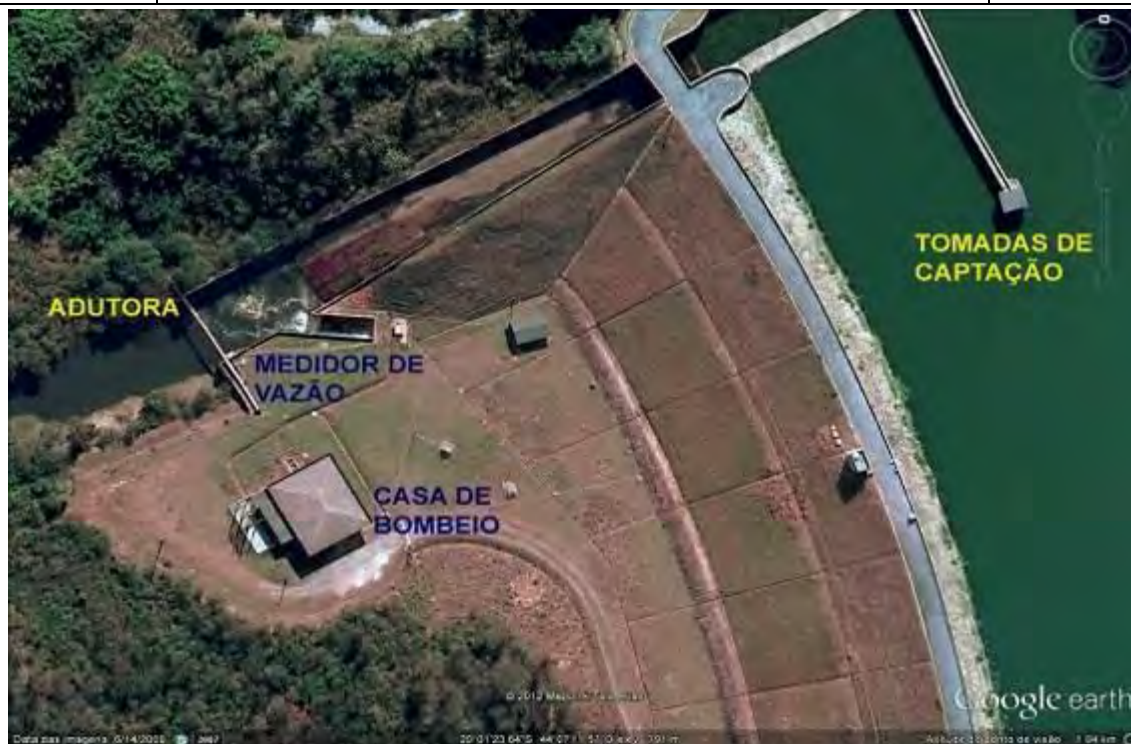
Figura 4: Ponto de Captação de Água, casa de Bombas e Medidor de Vazão na Barragem de Ibirité

Figura 7 - Ponto de Captação de Água, casa de Bombas e Medidor de Vazão na Barragem de Ibirité. Fonte: Polar, 2013.

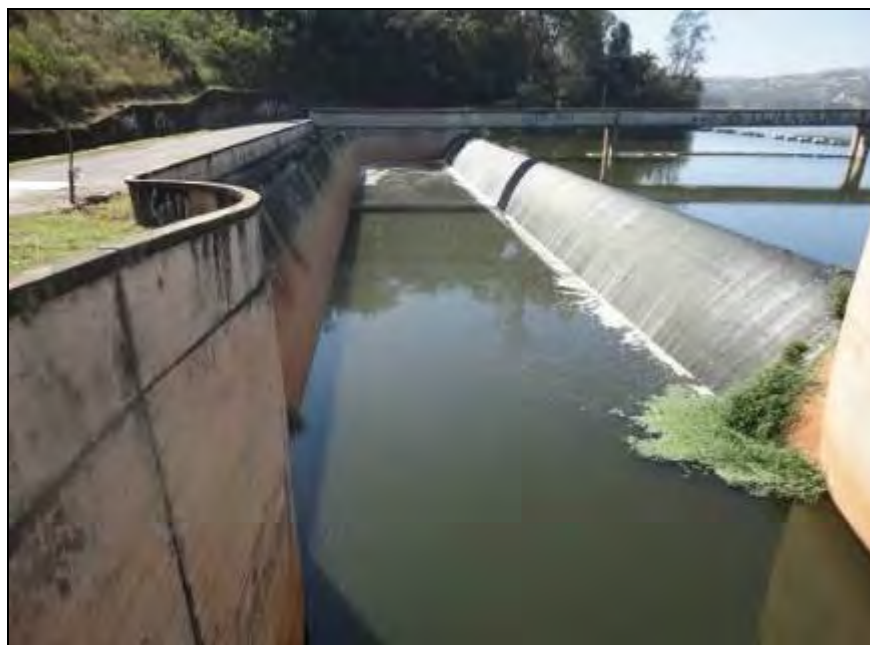
Foto 2: Emboque do vertedouro de superfície (tipo slide-channel).

Foto 10 - Emboque do vertedouro de superfície (tipo side-channel).

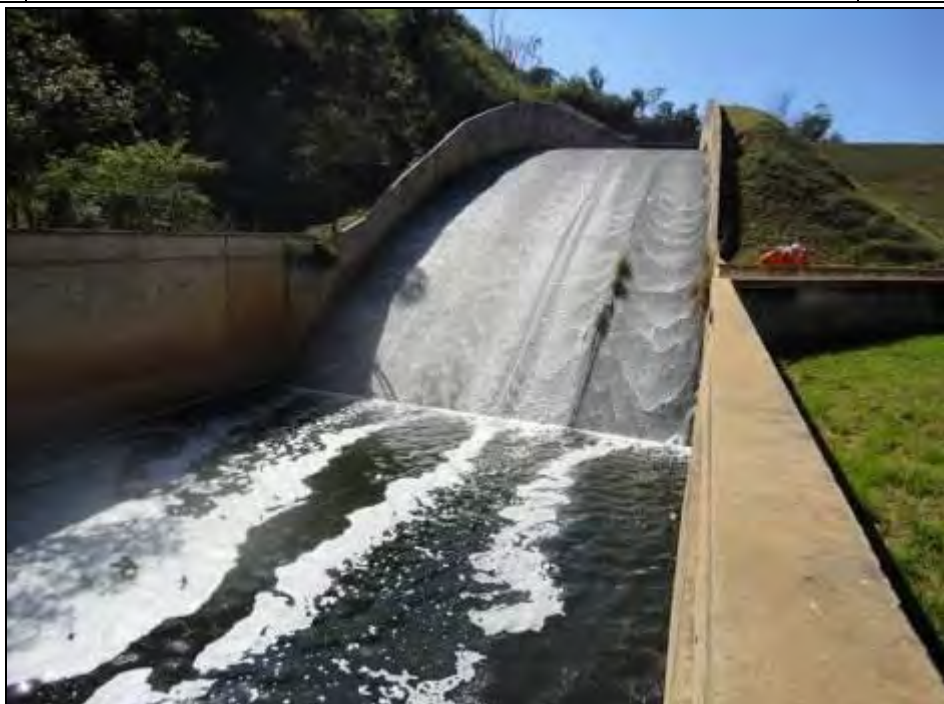
Foto 3: Rápido do vertedouro de superfície.

Foto 11 - Rápido do vertedouro de superfície.

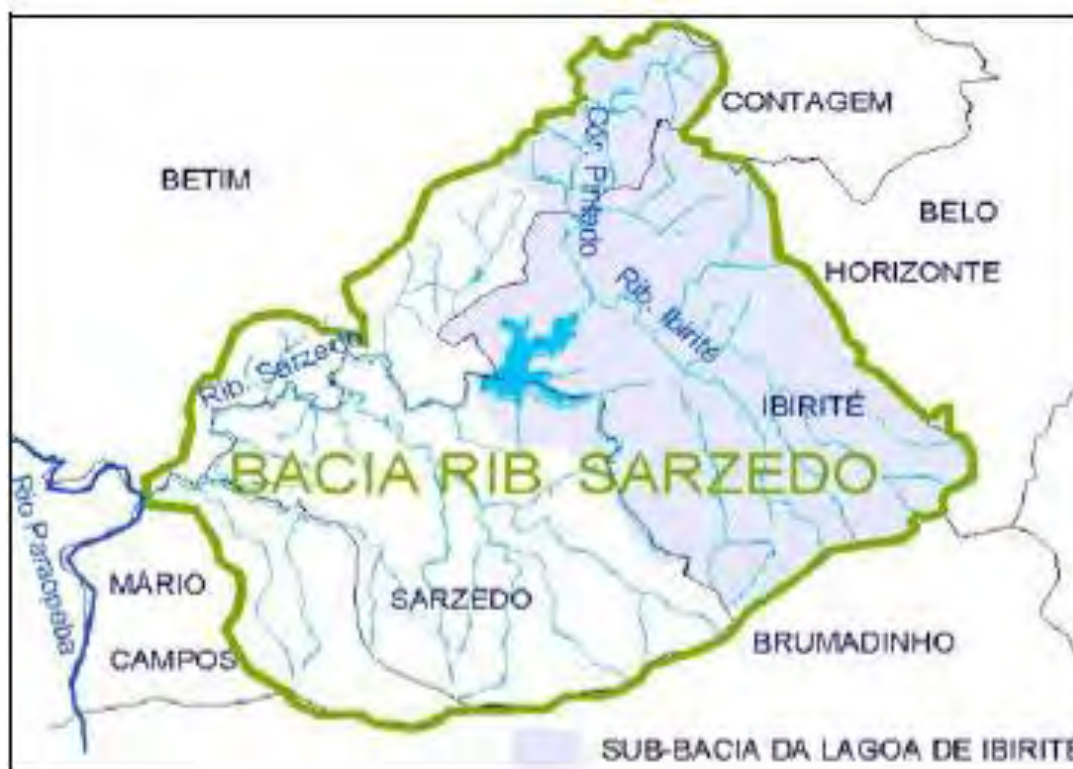
Figura 8: Mapa da Sub-Bacia do Ribeirão Sarzedo

Conforme este PUP, da Prefeitura de Sarzedo, a bacia hidrográfica do Ribeirão Sarzedo abrange parte dos municípios Betim e Mário Campos, e totalmente os Municípios de Ibirité e Sarzedo, somando cerca de 194 km² de área de drenagem. Situa-se entre as latitudes 20°05'40''S e 19°58'S e as longitudes 44°11'30'' W e 44°05'W, e abrange parte de duas folhas topográficas 1:50.000 do Instituto Brasileiro de Geografia e Estatística (IBGE): Brumadinho e Contagem.

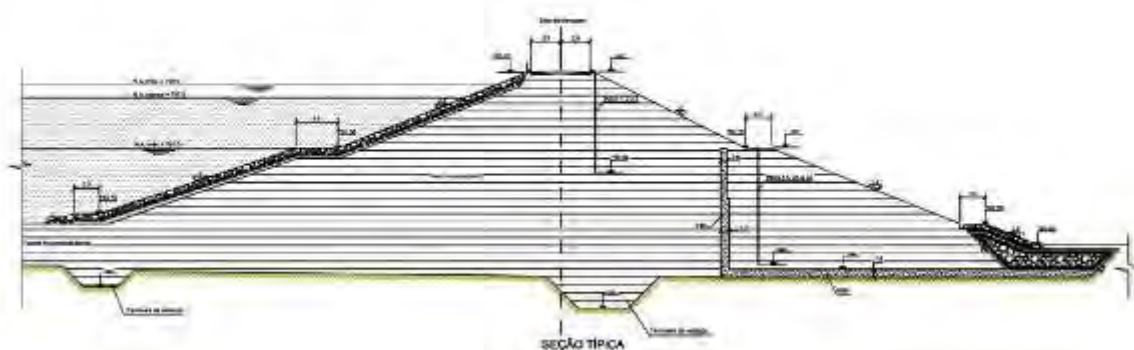
O maciço da barragem é composto por um aterro compactado tipo basicamente homogêneo, com crista de 7 m de largura na elevação 800,50 m. É dotado de um sistema de drenagem interno formado por um filtro vertical de areia, com continuidade sob o talude de jusante através de um tapete horizontal também de areia, tendo na extremidade um dreno de pé de enrocamento com transições granulares. Ver Figura 3 abaixo:

Figura 12 – Seção da barragem

O dreno de pé é dotado de uma manilha perfurada embutida na parte central de enrocamento, que coleta todo o fluxo percolado e o conduz para uma caixa de concreto, seguindo para um medidor de vazão situado no porão da antiga casa de leitura de piezômetros tipo Bureau, posteriormente desativado. A partir do medidor de vazão o fluxo é conduzido por uma tubulação enterrada e descarrega na bacia de dissipação do Sangradouro.

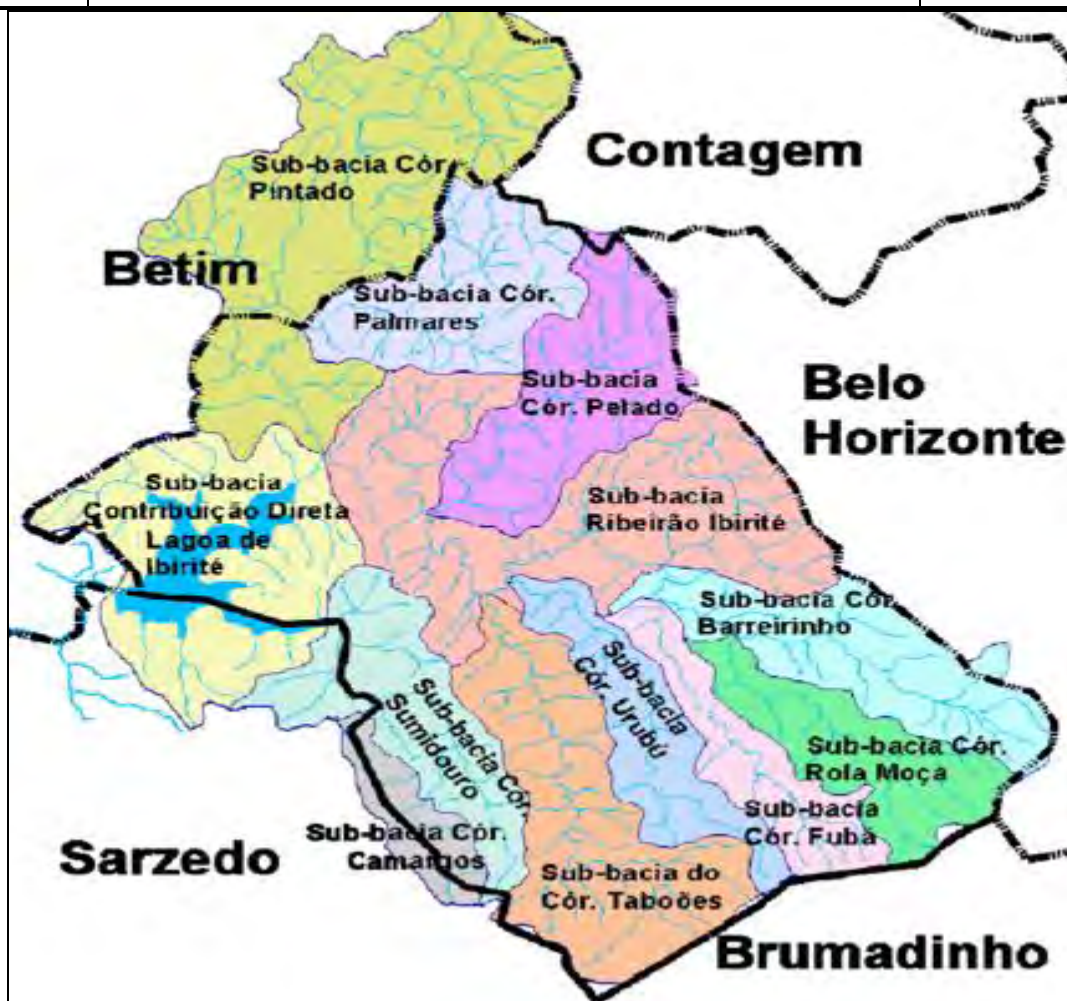
A bacia da Barragem Ibirité faz parte da bacia hidrográfica do Ribeirão Sarzedo, que deságua no Rio Paraopeba que é um afluente do Rio São Francisco. Está localizada nas proximidades do divisor de águas dos rios das Velhas e Paraopeba, e possui área de 91,64 km², perímetro de 49,62 km e altitude média de 835 metros. Seus principais afluentes são o Ribeirão Ibirité e o córrego Pintados.

Figura 15: Bacia da Barragem Ibirité

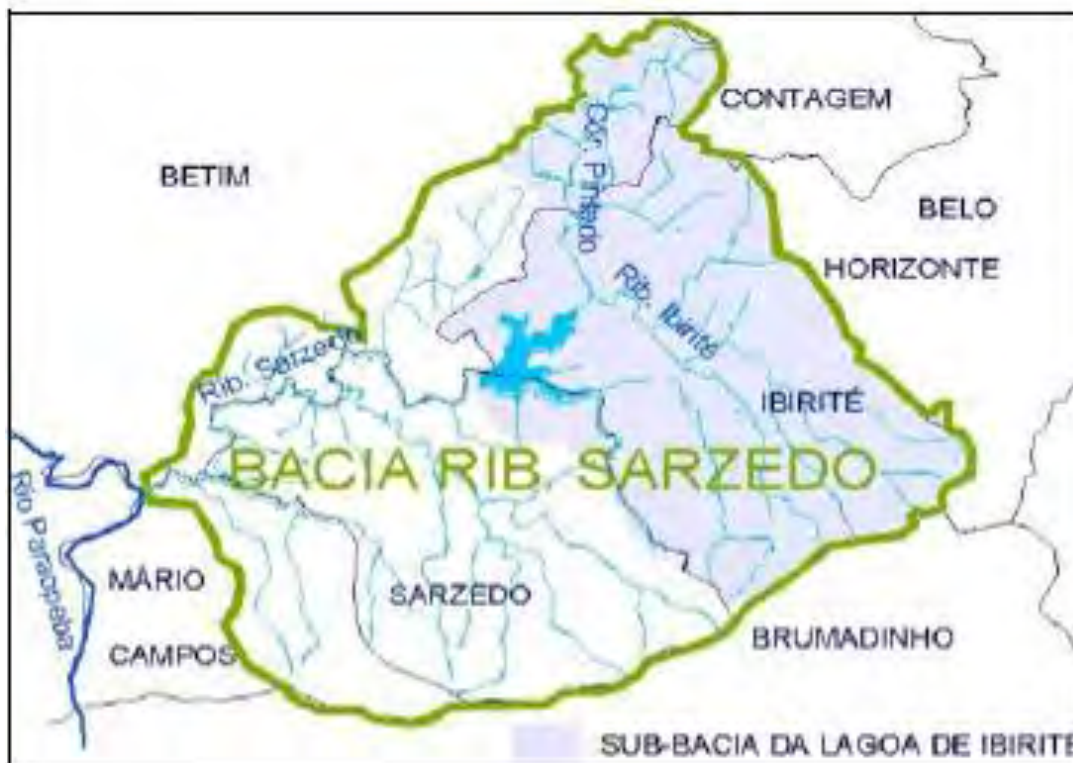
Figura 16: Mapa da Sub-Bacia do Ribeirão Sarzedo

Conforme este PUP, a bacia hidrográfica do Ribeirão Sarzedo abrange parte dos municípios Betim e Mário Campos, e totalmente os Municípios de Ibirité e Sarzedo, somando cerca de 194 km² de área de drenagem.

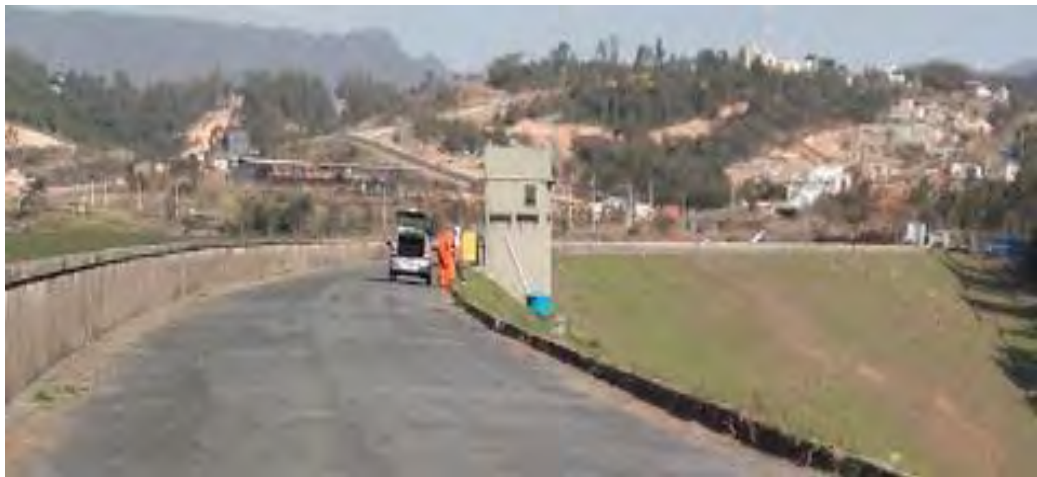
A foto 8 a seguir mostra a situação em 2016, com o posto de Vigilância em destaque. O acesso a Barragem de Ibirité é vedado a terceiros e todas as cercas foram refeitas em 2015.

Foto 8: Mostra a situação em 2016, com o posto de Vigilância no centro do maciço da Barragem de Ibirité em destaque.

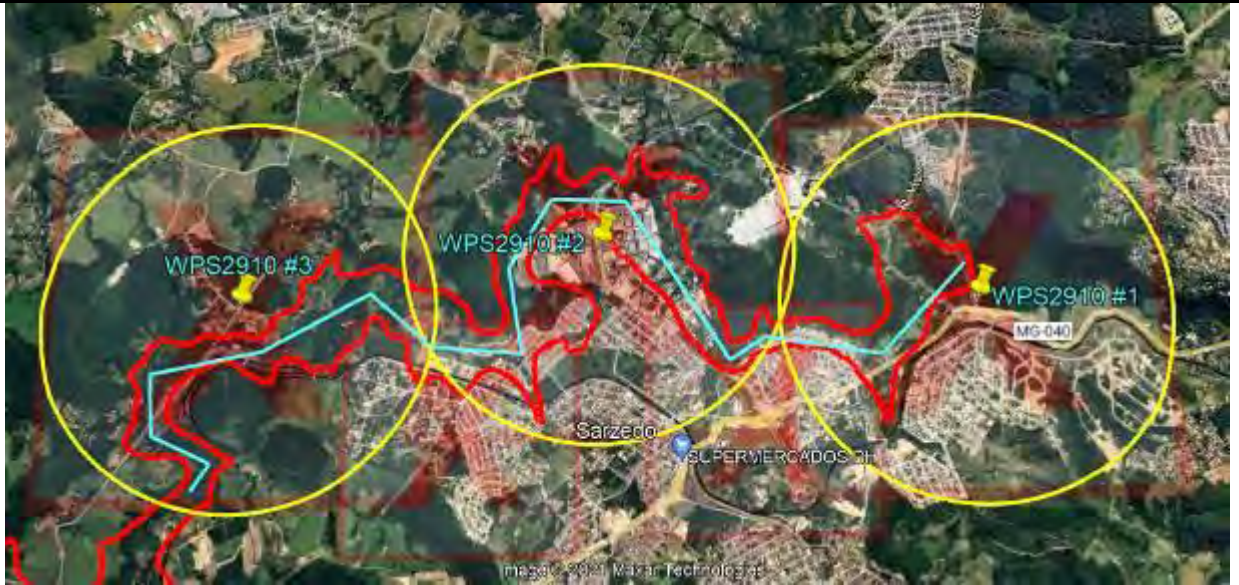
A ZAS da Barragem de Ibirité estaria a 10 Km do barramento, abrangendo os municípios de Betim, à direita do Ribeirão Sarzedo e o município de Sarzedo localizado à esquerda.

Análise preliminar - possível instalação de sistema de alerta – círculos de abrangência de 1,6Km

Figura 29 – ZAS da Barragem Ibirité

A seguir, na Figura 29, é apresentado o mapa com uma previsão exemplificativa da localização das sirenes, que levou em conta, principalmente, os locais mais vulneráveis da ZAS, ou seja, na zona das barragens e nos locais com edificações fixas.

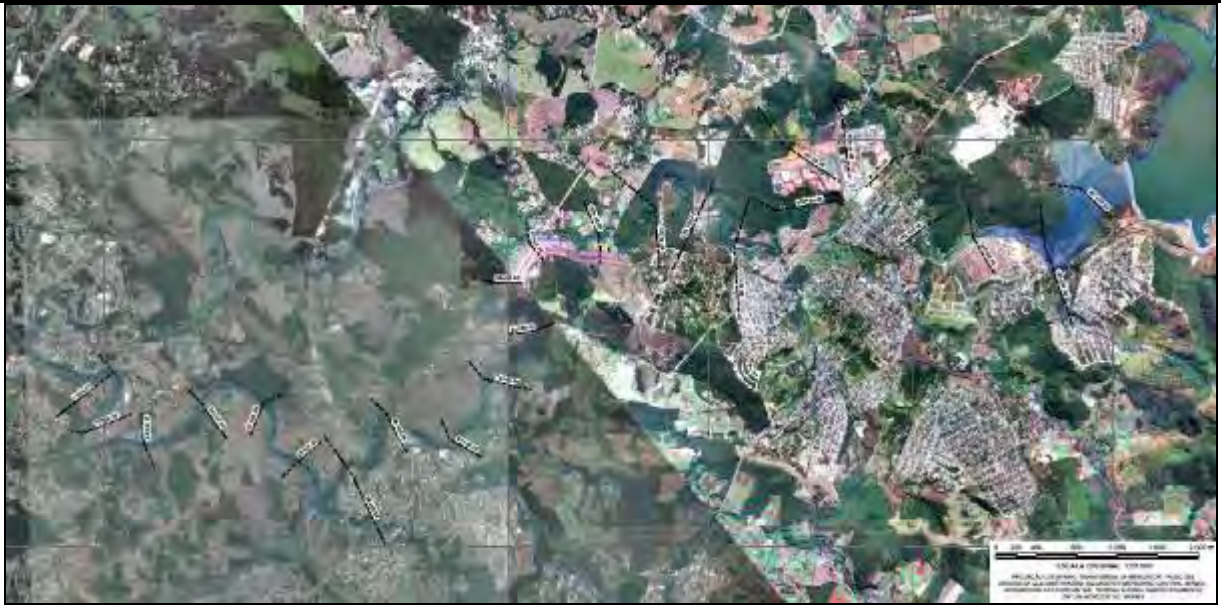
Figura 45: Mapeamento de áreas potencialmente inundáveis - Tempo: 6 minutos.

Os resultados obtidos através da simulação permitiram, também, o mapeamento das áreas potencialmente inundáveis para cada variação temporal, conforme apresentado nas Figuras 45 a 54 a seguir.

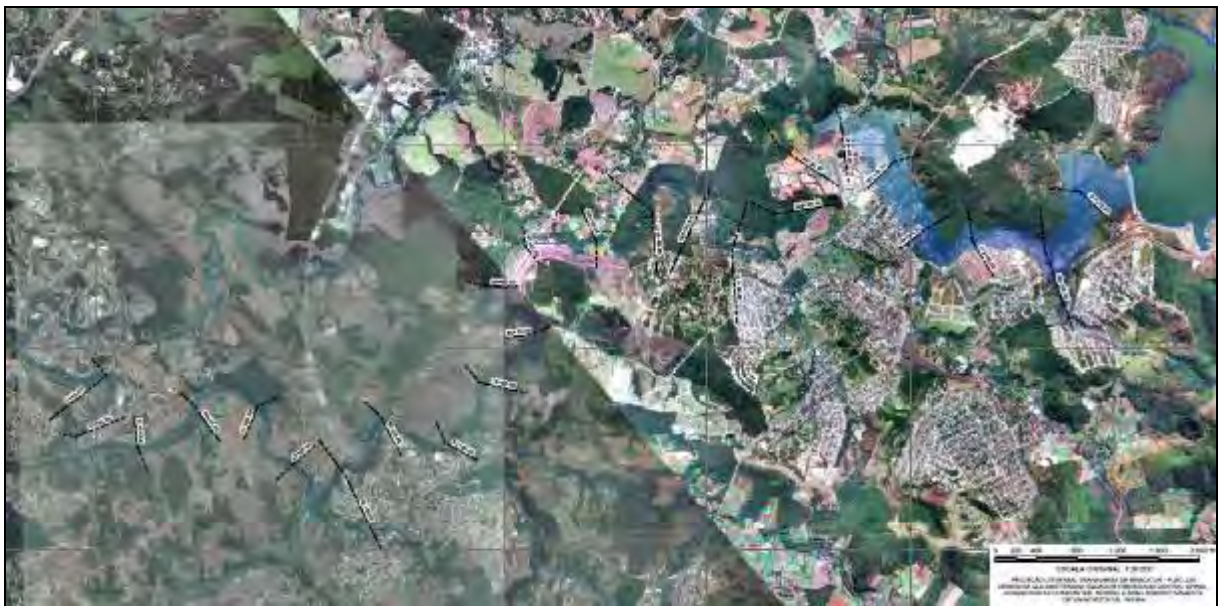
Figura 46: Mapeamento de áreas potencialmente inundáveis - Tempo: 20 minutos.

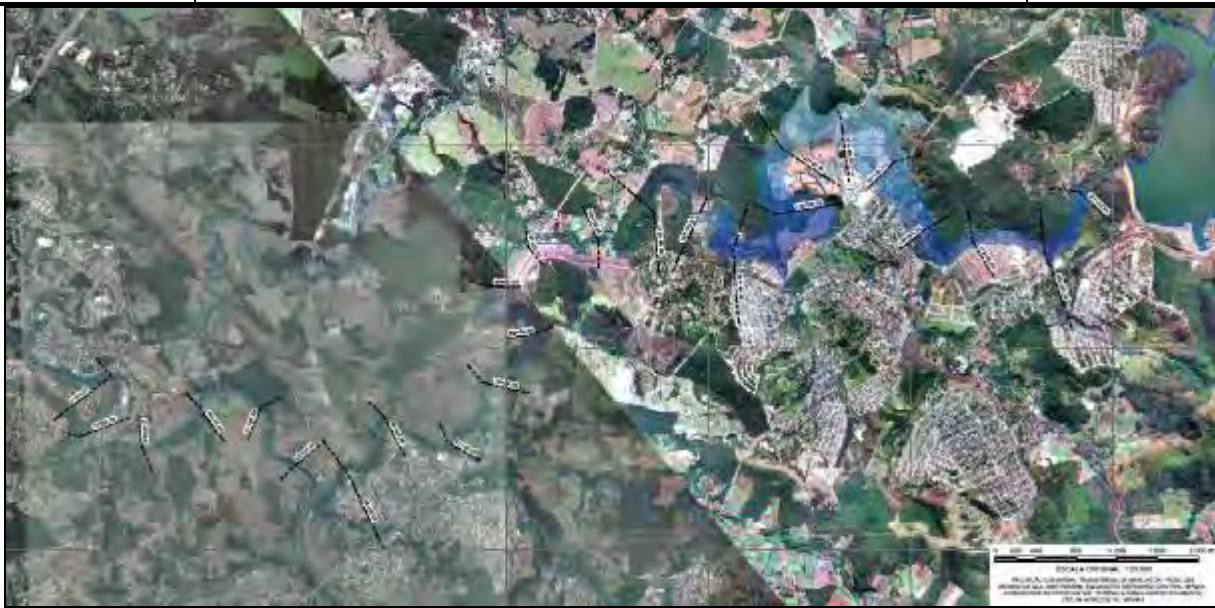
Figura 47: Mapeamento de áreas potencialmente inundáveis - Tempo: 36 minutos.

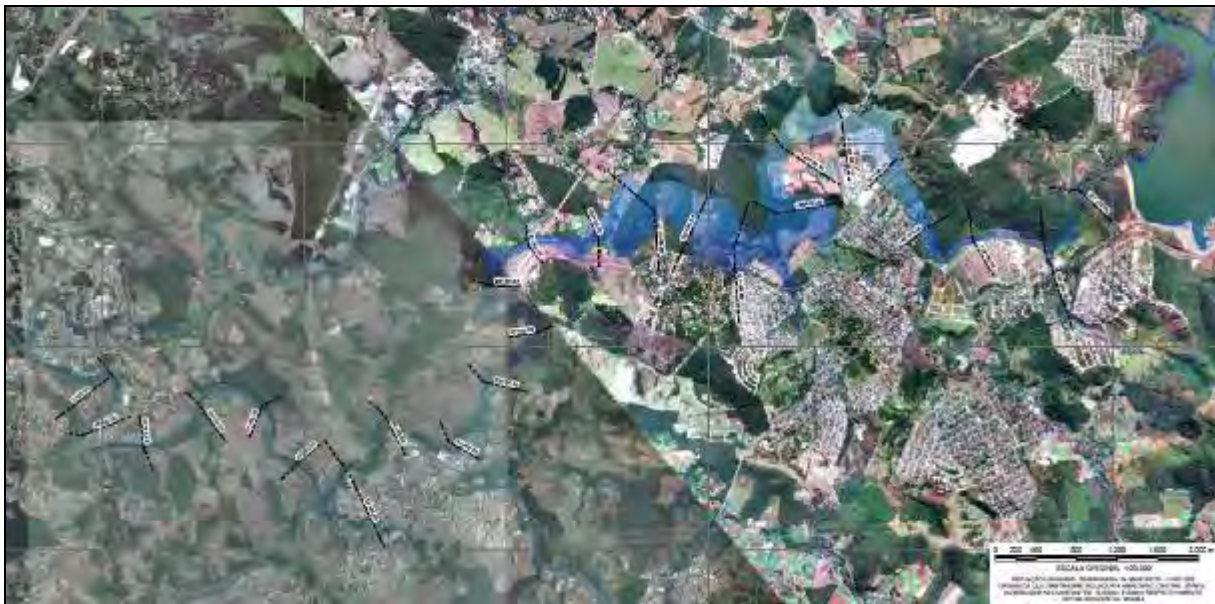
Figura 48: Mapeamento de áreas potencialmente inundáveis - Tempo: 1h e 01 minutos.

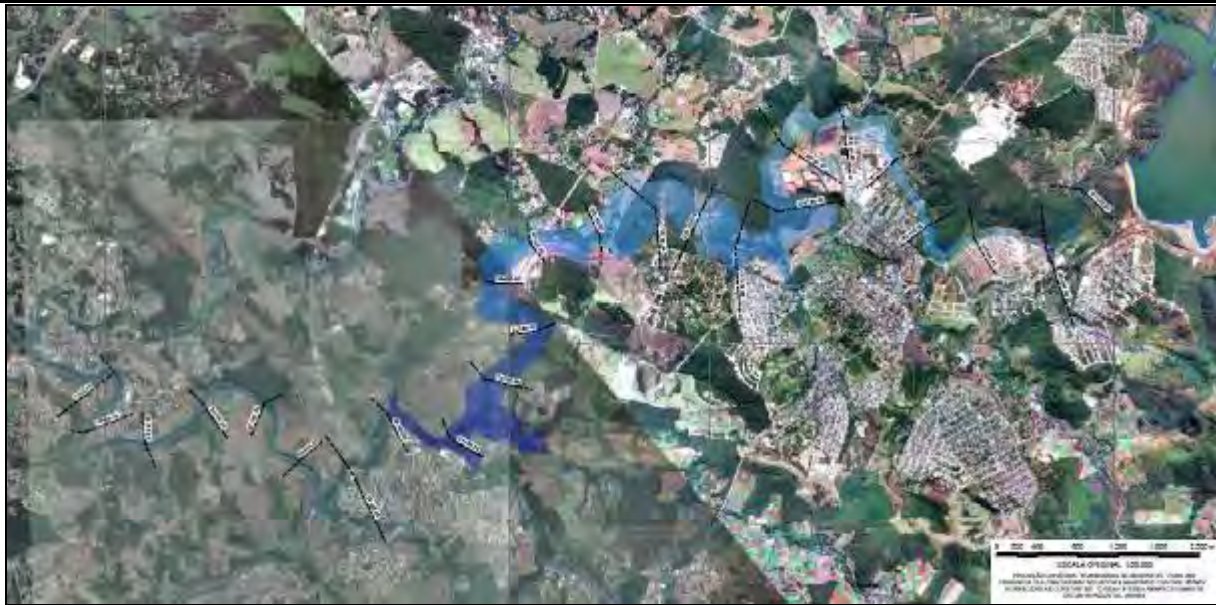
Figura 49: Mapeamento de áreas potencialmente inundáveis - Tempo: 1h e 33 minutos.

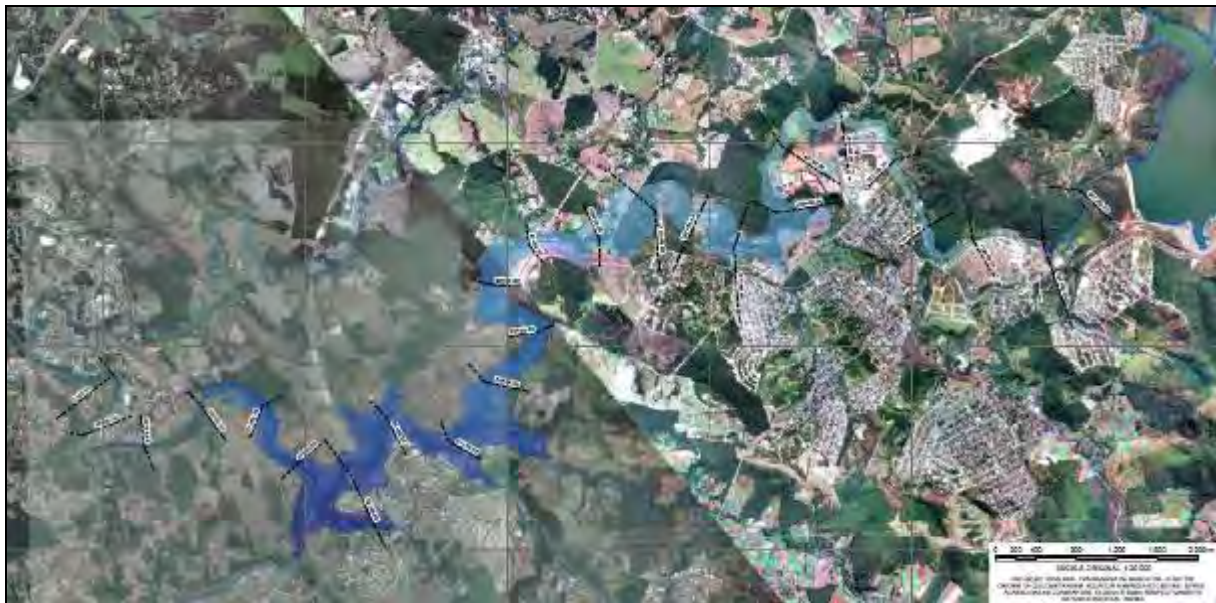
Figura 50: Mapeamento de áreas potencialmente inundáveis - Tempo: 2h e 06 minutos.

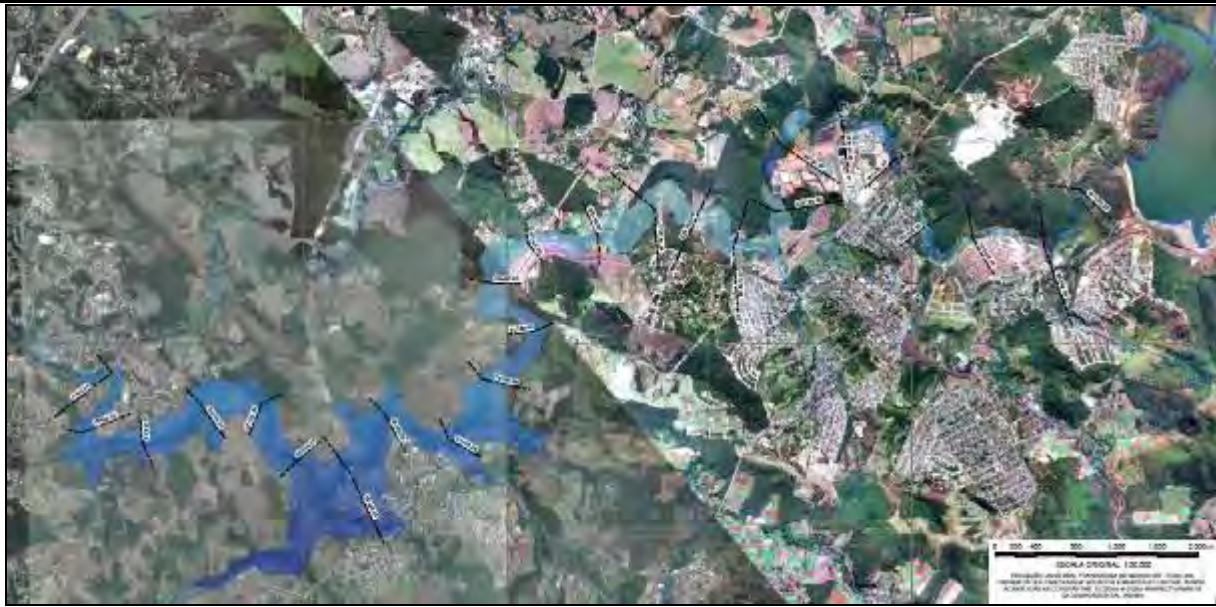
Figura 51: Mapeamento de áreas potencialmente inundáveis - Tempo: 3h e 07 minutos.

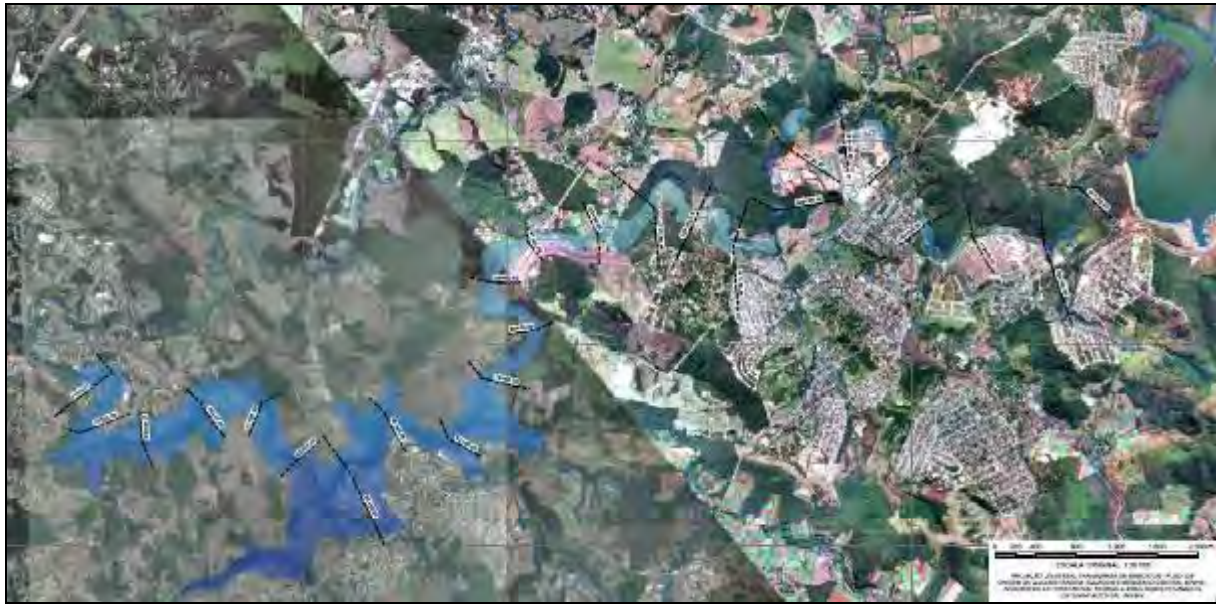
Figura 52: Mapeamento de áreas potencialmente inundáveis - Tempo: 4h e 08 minutos.

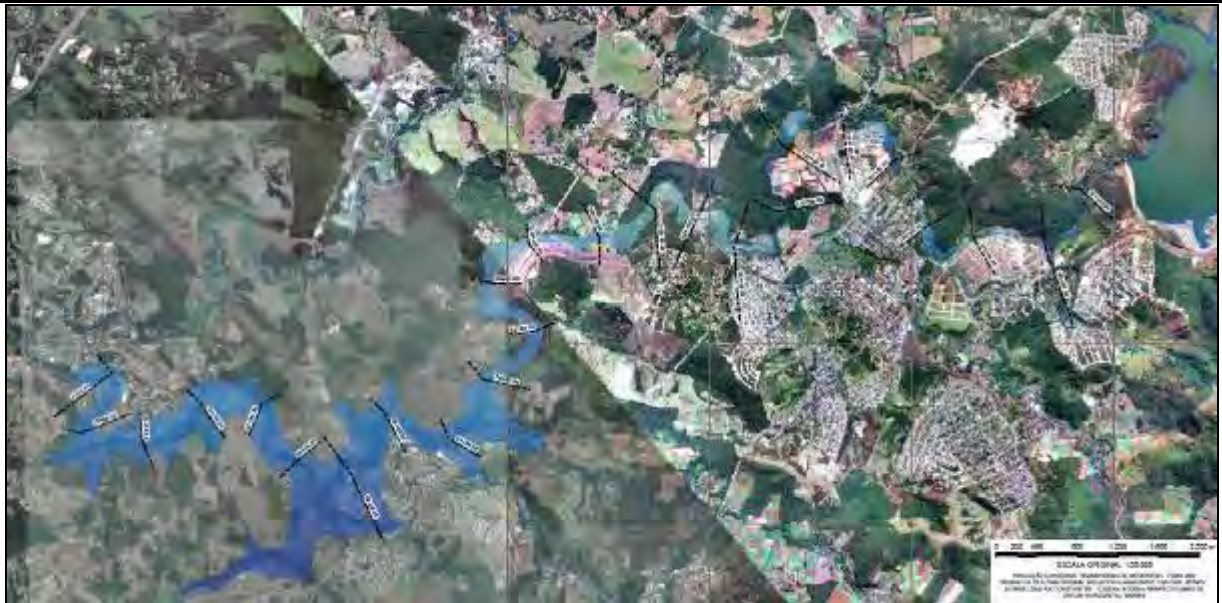
Figura 53: Mapeamento de áreas potencialmente inundáveis - Tempo: 4h e 32 minutos.

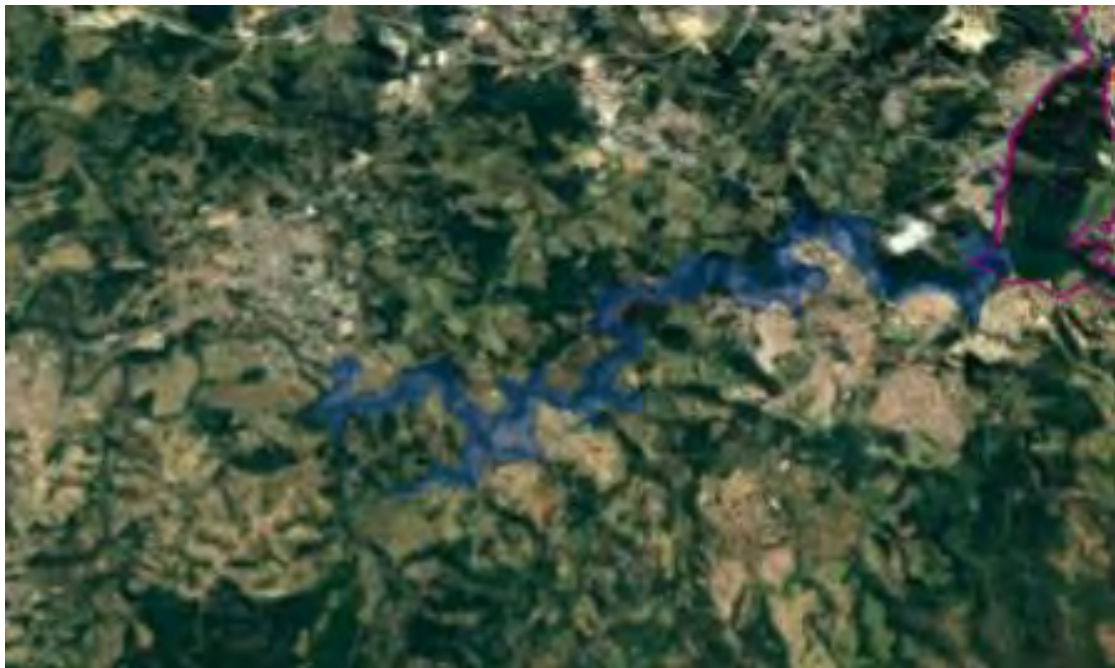
Figura 55: Imagem do GoogleEarth mostrando a mancha de inundação de ruptura total até atingir o Rio Paraopeba e os 4 municípios atingidos, a paisagem de fragmentos em mosaico da área de influência na Bacia Hidrográfica do Ribeirão Sarzedo.

A mancha de ruptura total modelada da barragem de Ibirité até atingir o Rio Paraopeba e se dissipar; pode ser visualizada na figura anterior em azul e compreende 4 municípios à jusante da Barragem de Ibirité - Sarzedo, Mario Campos, São Joaquim de Bicas e Betim, em uma extensão territorial de 20 km no vale do ribeirão Sarzedo e também pequeno trecho do vale do Rio Paraopeba.

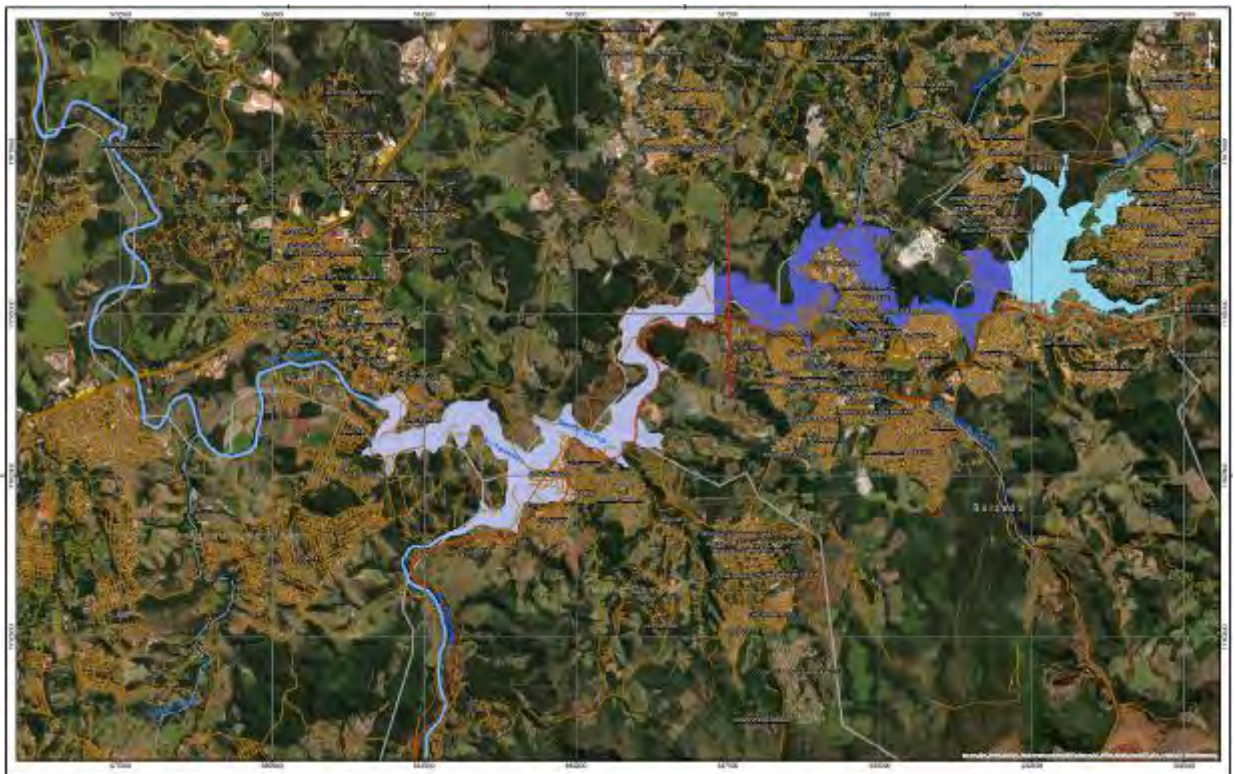
A figura 56 a seguir mostra a região que seria afetada pela onda de inundação da ruptura da barragem Ibirité, e os 4 municípios que teriam regiões impactadas, e permite visualizar ainda a abrangência e amplitude espacial da região onde seriam executadas as ações previstas neste PAE em uma extensão aproximada de 20 km e a boa capilaridade de acessos existentes nesta região.

A ZAS aparece em azul mais escuro e a ZSS em azul mais claro.

Figura 56: Área de inundação modelada da ruptura da Barragem de Ibirité, com a ZAS grifada em azul mais escuro e a ZSS em azul mais claro – ver REG-0043-100-0044: Mapeamento de área afetadas.

O PAE da Barragem de Ibirité, tem como prioridade a Zona de Autossalvamento – ZAS, que corresponde na figura acima a área em azul escuro e está inserida em sua totalidade nos municípios de SARZEDO e BETIM, e seria inicialmente atingida.

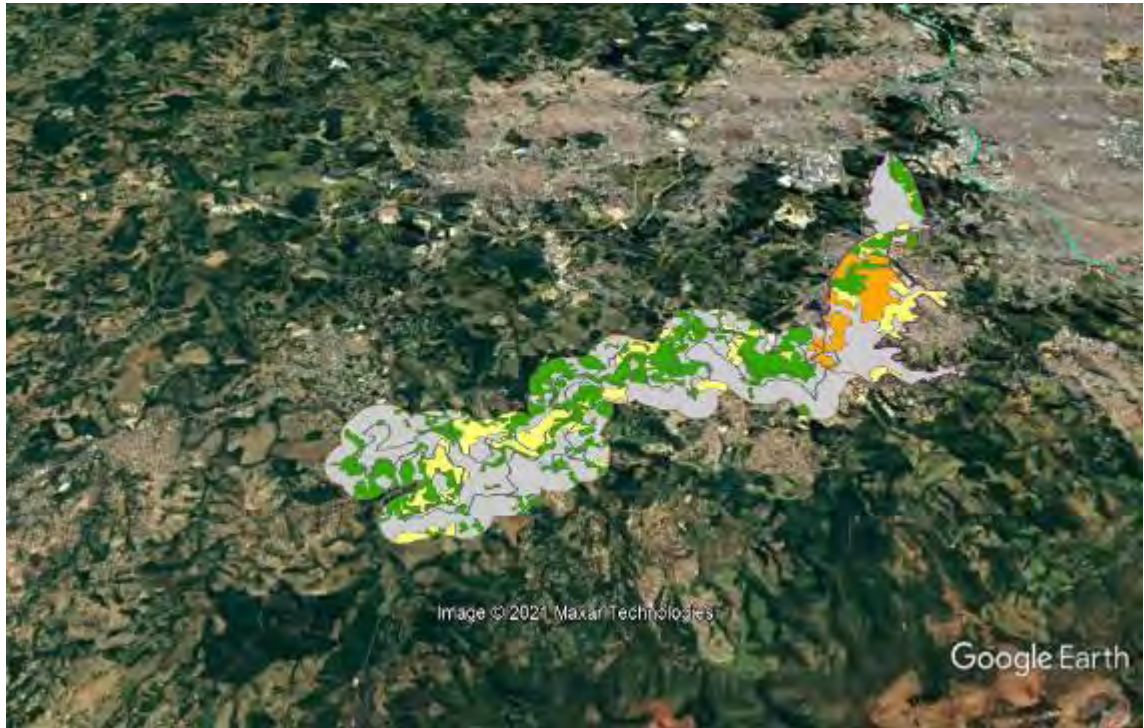
Figura 58: Área de inundação modelada da ruptura da Barragem de Ibirité, com o uso do solo mostrando um mosaico de áreas verdes indicando vegetação mais expressiva.

A imagem acima apresentada mostra o mosaico do uso do solo existente na região de ruptura mostrando em verde as áreas de vegetação mais expressiva e que somada as regiões de APPS e de matas ciliares remanescentes, e áreas de criação de animais e rebanhos, devem merecer especial destaque nos Planos de Resgate Salvamento de Fauna e Flora e de preservação de recursos hídricos, de solos, e de avaliação e monitoramento ambiental, aqui propostos neste PAE da Barragem de Ibirité.

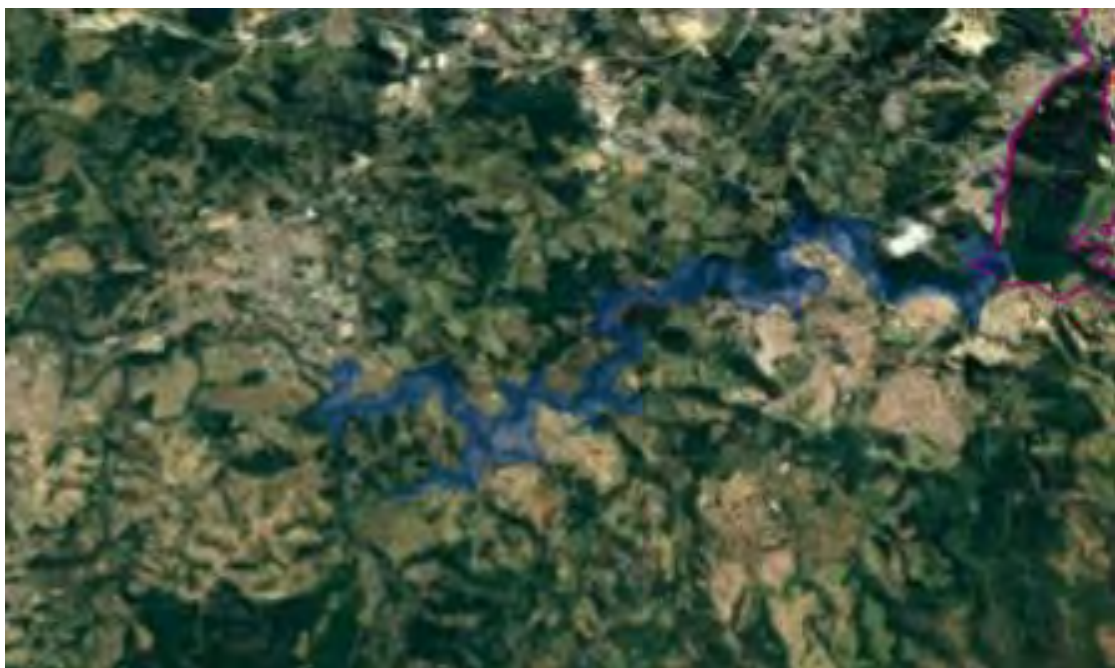
Figura 60: Imagem do GoogleEarth mostrando a mancha de inundação de ruptura total até atingir o Rio Paraopeba e os 5 municípios atingidos, a paisagem de fragmentos em mosaico da área de influência na Bacia Hidrográfica do Ribeirão Sarzedo.

O resultado da modelagem pode ser visto na imagem a seguir, onde as curvas de inundação máxima foram delimitadas ao longo do canal a jusante.

A mancha de ruptura total modelada da barragem de Ibirité até atingir o Rio Paraopeba e se dissipar; pode ser visualizada na figura anterior em azul e compreende 4 municípios à jusante da Barragem de Ibirité - Sarzedo, Mario Campos, São Joaquim de Bicas e Betim, em uma extensão territorial de 20 km no vale do ribeirão Sarzedo e também pequeno trecho do vale do Rio Paraopeba.

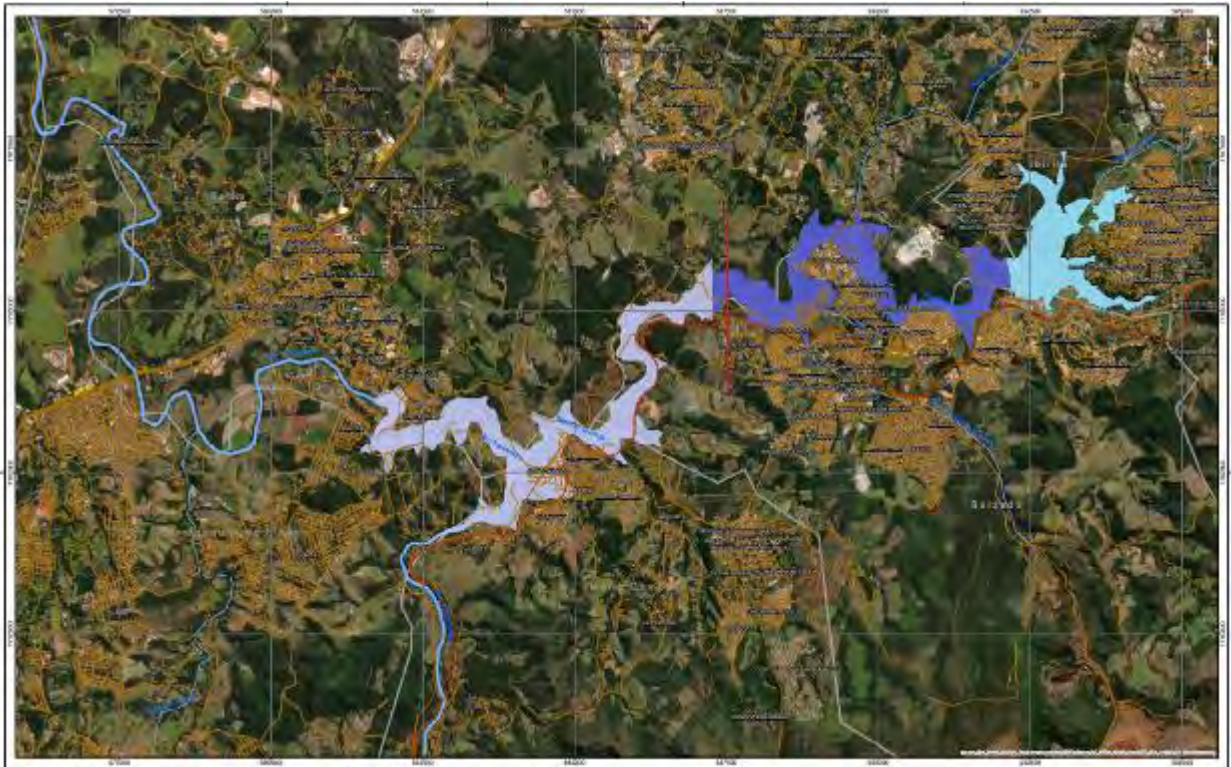
Figura 61: Área de inundação modelada da ruptura da Barragem de Ibirité, com a ZAS grifada em azul mais escuro e a ZSS em azul mais claro.

A figura 61 a seguir mostra a região que seria afetada pela onda de inundação da ruptura da barragem Ibirité, e os 4 municípios que teriam regiões impactadas, e permite visualizar ainda a abrangência e amplitude espacial da região onde seriam executadas as ações previstas neste PAE em uma extensão aproximada de 20 km e a boa capilaridade de acessos existentes nesta região.

A ZAS aparece em azul mais escuro e a ZSS em azul mais claro.

O PAE da Barragem de Ibirité, tem como prioridade a Zona de Autossalvamento – ZAS, que corresponde na figura acima a área em azul escuro e está inserida em sua totalidade nos municípios de SARZEDO e BETIM, e seria inicialmente atingida.

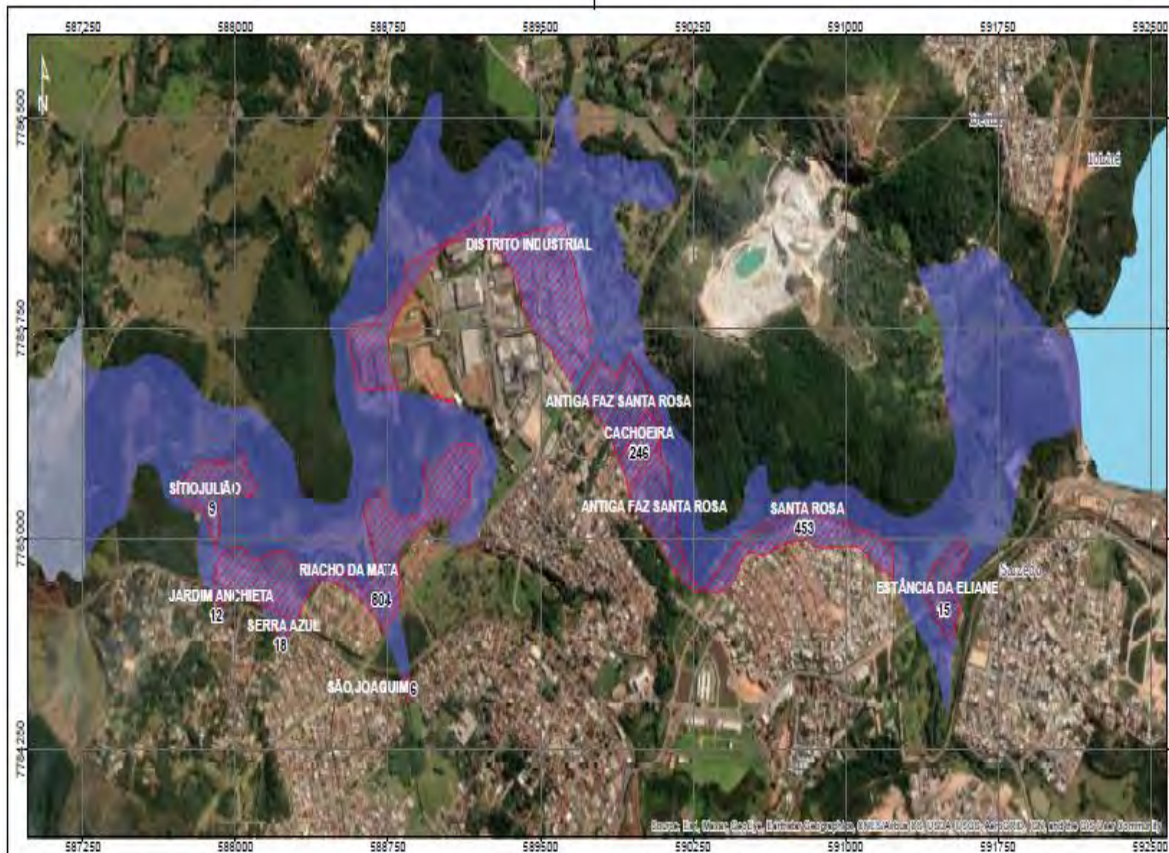
Figura 62: Área de inundação modelada da ruptura da Barragem de Ibirité, com a ZAS grifada em azul 2mais escuro em destaque e a ZSS em azul mais claro.

Nesta região da ZAS foram identificadas **545** residências/famílias, em Sarzedo e Betim, com uma estimativa de 3 moradores por residência residentes na área de influência direta, conforme mostra a figura 62 a seguir.

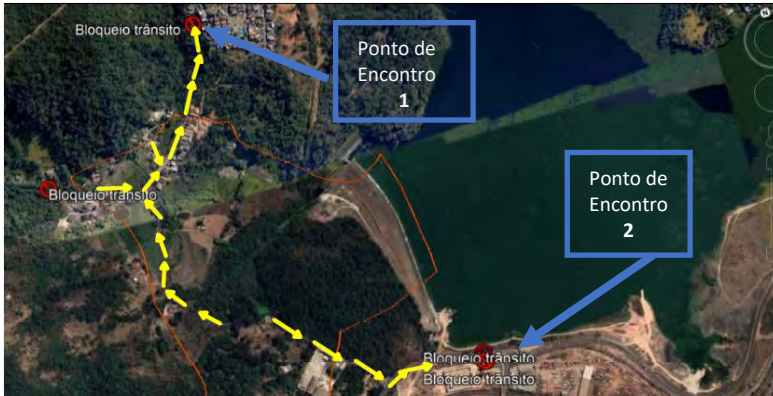
Pontos de encontro e rotas de fuga Bairro Recanto da Lagoa

Ponto de Encontro 1:
Posto de Saúde
Recanto da Lagoa
População estimada: 90

Ponto de Encontro 2:
Portaria da Barragem
População estimada: 30,
Entre Moradores,
Caseiro e trabalhadores.

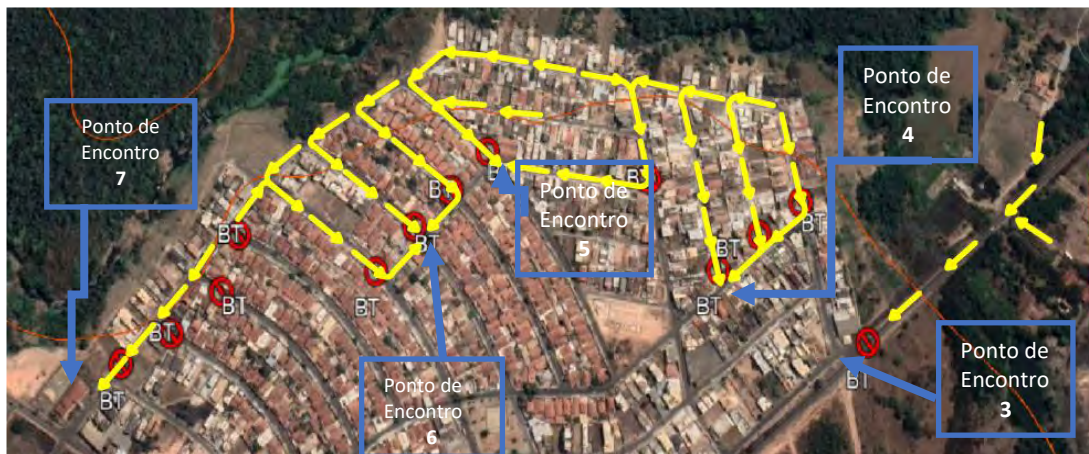
Pontos de encontro e rotas de fuga Bairro Santa Rosa

Ponto de Encontro 3:
MG 040 entroncamento
com Via Marginal 1 e
Rua 26
População estimada: 25

Ponto de Encontro 4:
Rua 24 esquina com
Rua 10
População estimada:
200

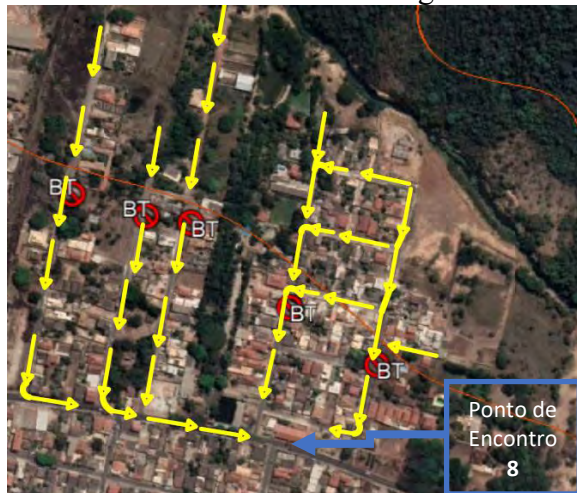
Pontos de encontro e rotas de fuga Bairro Cachoeira

Ponto de Encontro 8:
Escola Municipal
Bairro Cachoeira
População estimada:
410
