**PETROLEO BRASILEIRO SA
REFINARIA GABRIEL PASSOS – REGAP**

BARRAGEM DE IBIRITÉ

P A E - PLANO DE AÇÃO DE EMERGÊNCIA

RL-0043-000-0042 – Seção I Revisão “D” JULHO/2022

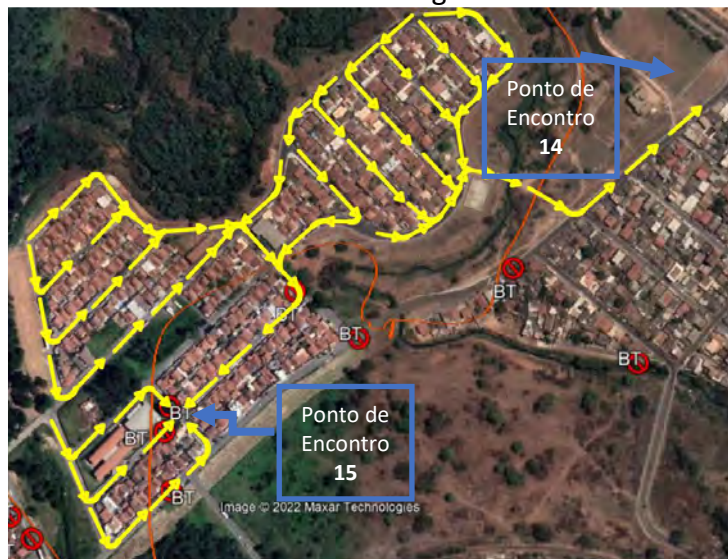
Pontos de encontro e rotas de fuga Riacho da Mata

Ponto de Encontro 14:

Campo de Futebol Imaculada Conceição
População estimada: 670

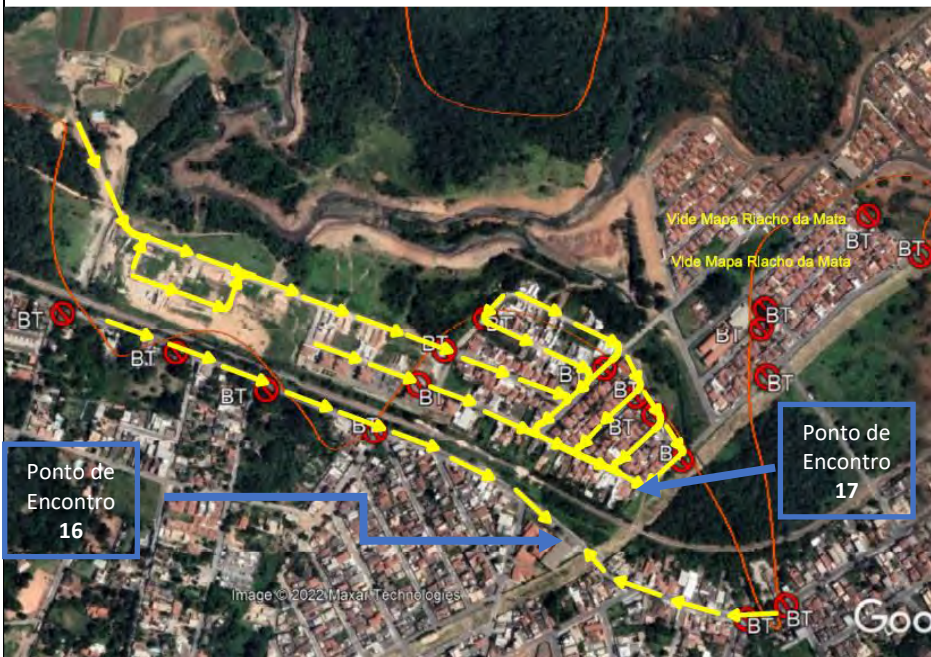
Pontos de encontro e rotas de fuga de parte do Riacho da Mata, Serra Azul, Sítio Julião e Jardim Anchieta.

Ponto de Encontro 16:
Escola Municipal Antônio Pinheiro Diniz
População estimada: 85

Ponto de Encontro 17:
Rua Ipê Roxo com Rua Angelin
População estimada:
350

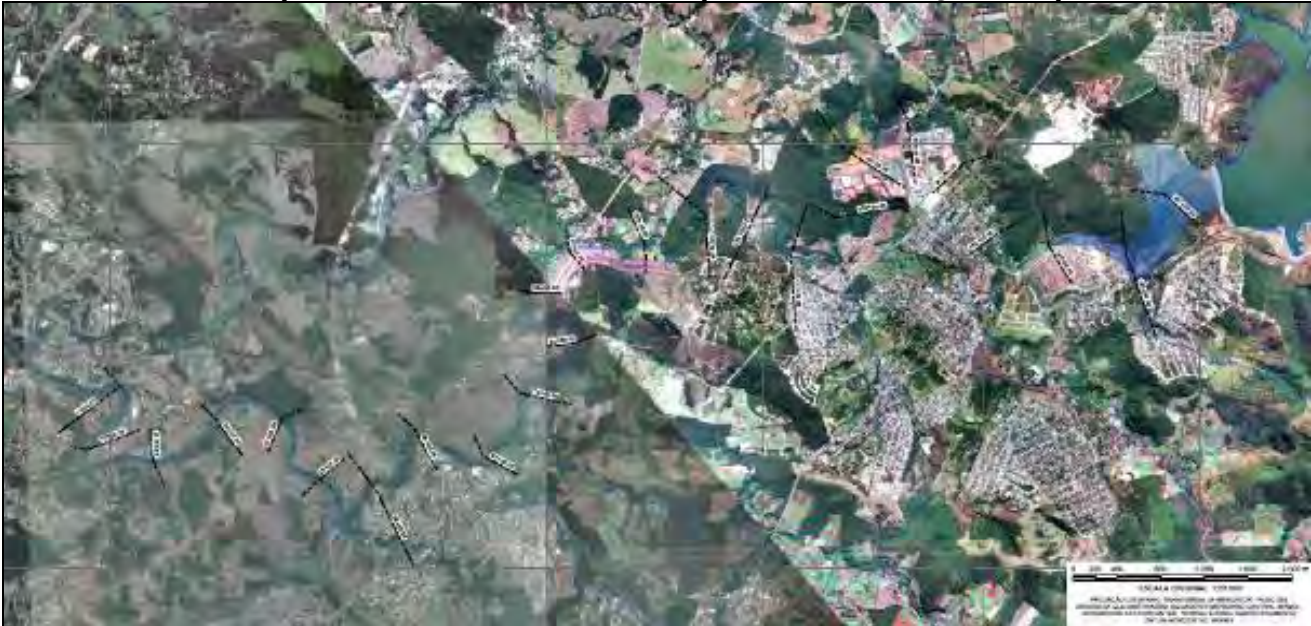
Mapeamento de áreas potencialmente inundáveis - Tempo: 6 minutos.

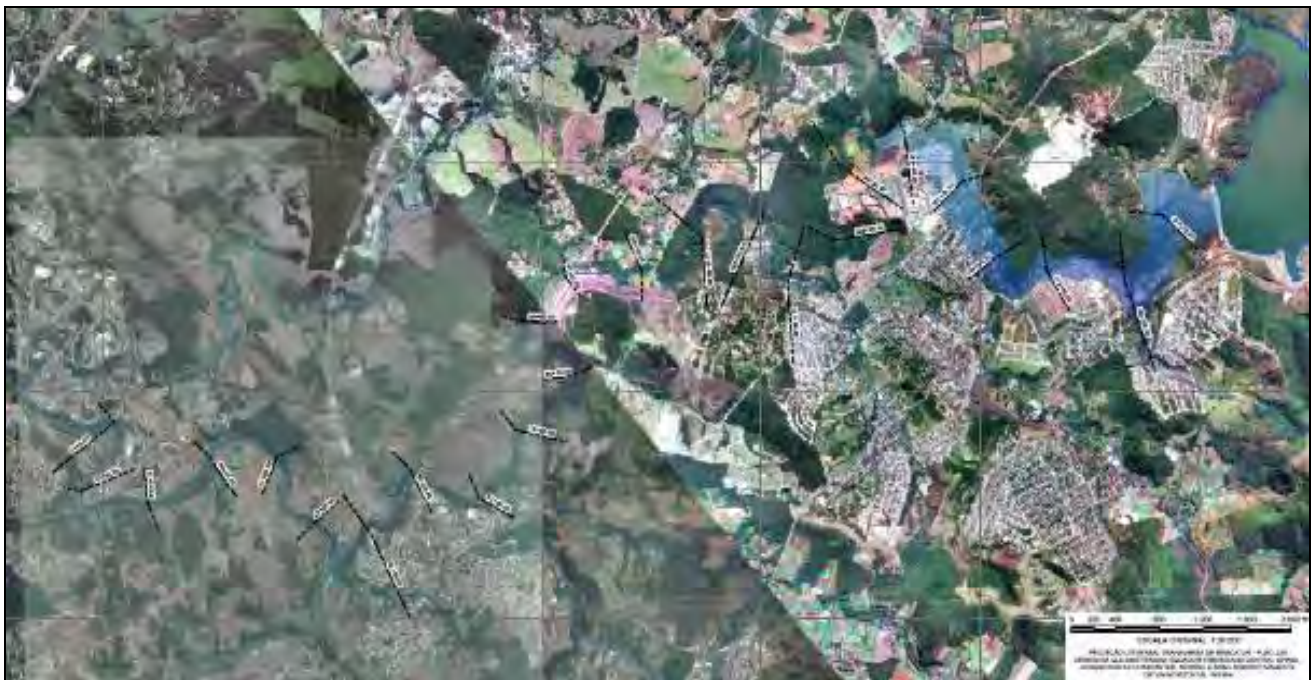
Mapeamento de áreas potencialmente inundáveis - Tempo: 20 minutos.

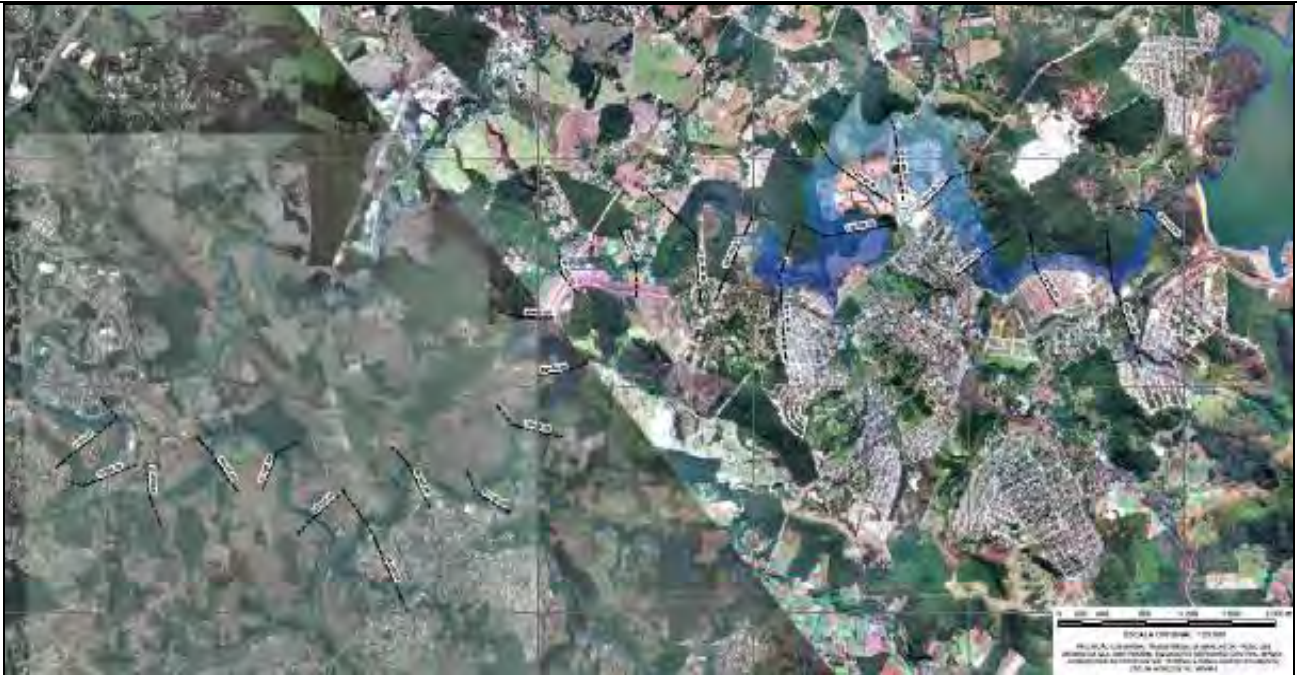
Mapeamento de áreas potencialmente inundáveis - Tempo: 36 minutos.

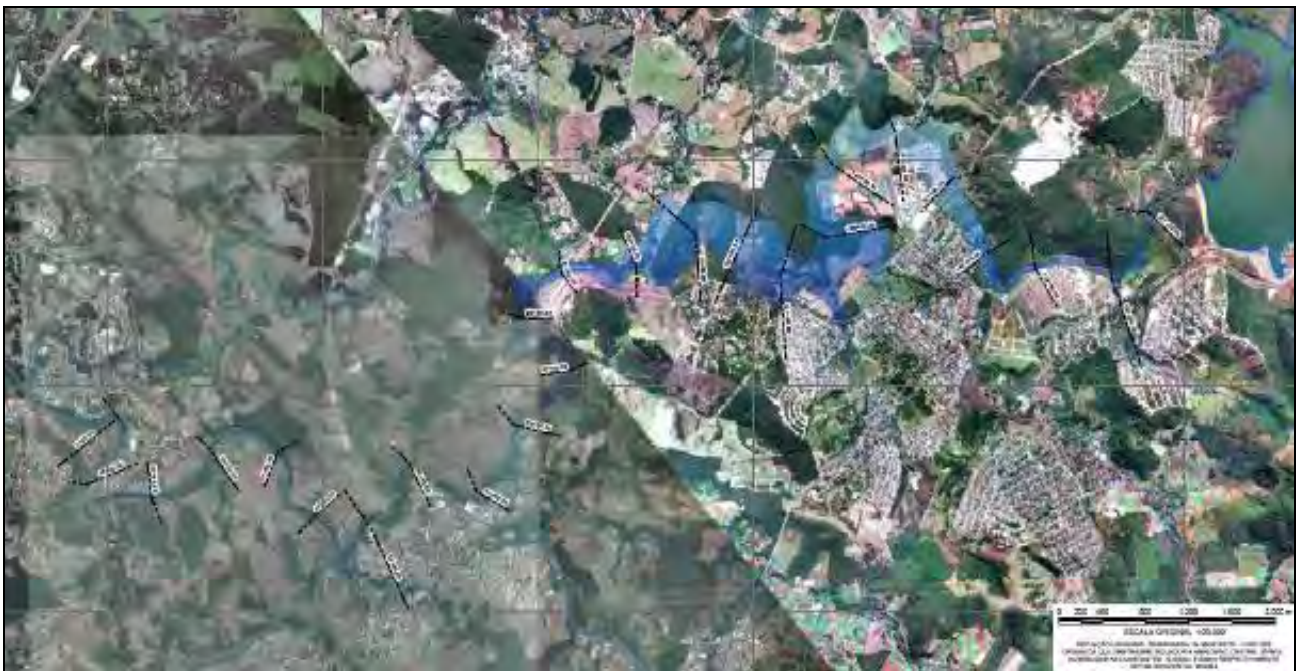
Mapeamento de áreas potencialmente inundáveis - Tempo: 1h e 01 minuto.

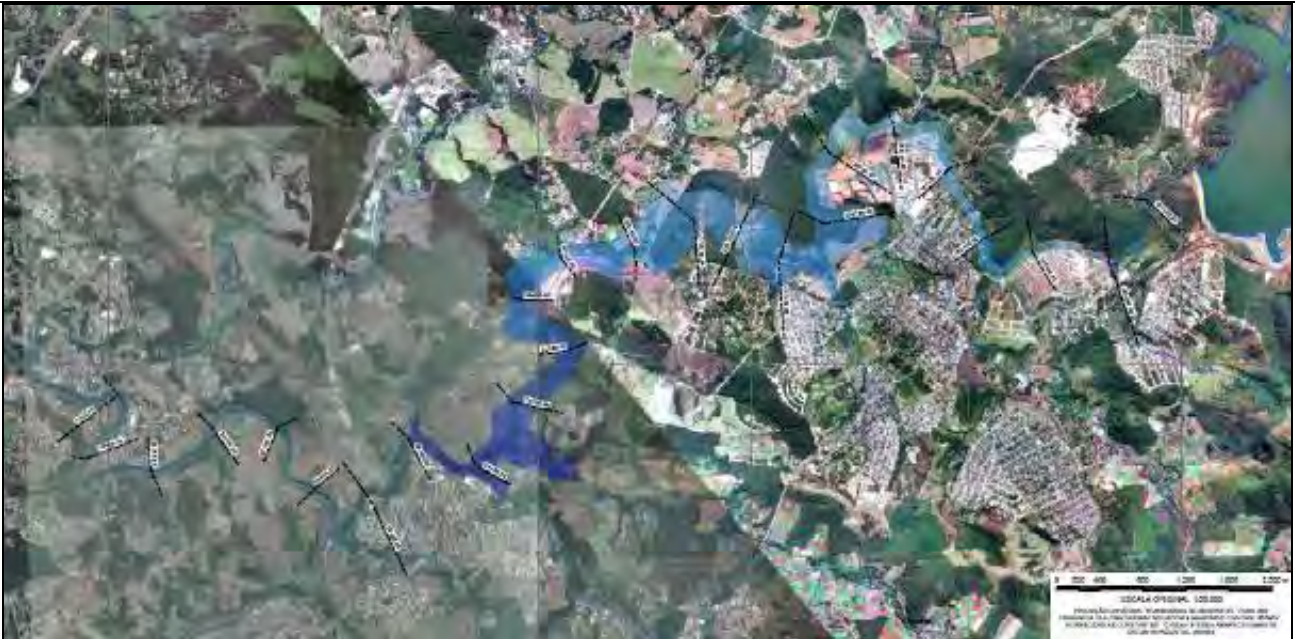
Mapeamento de áreas potencialmente inundáveis - Tempo: 1h e 33 minutos.

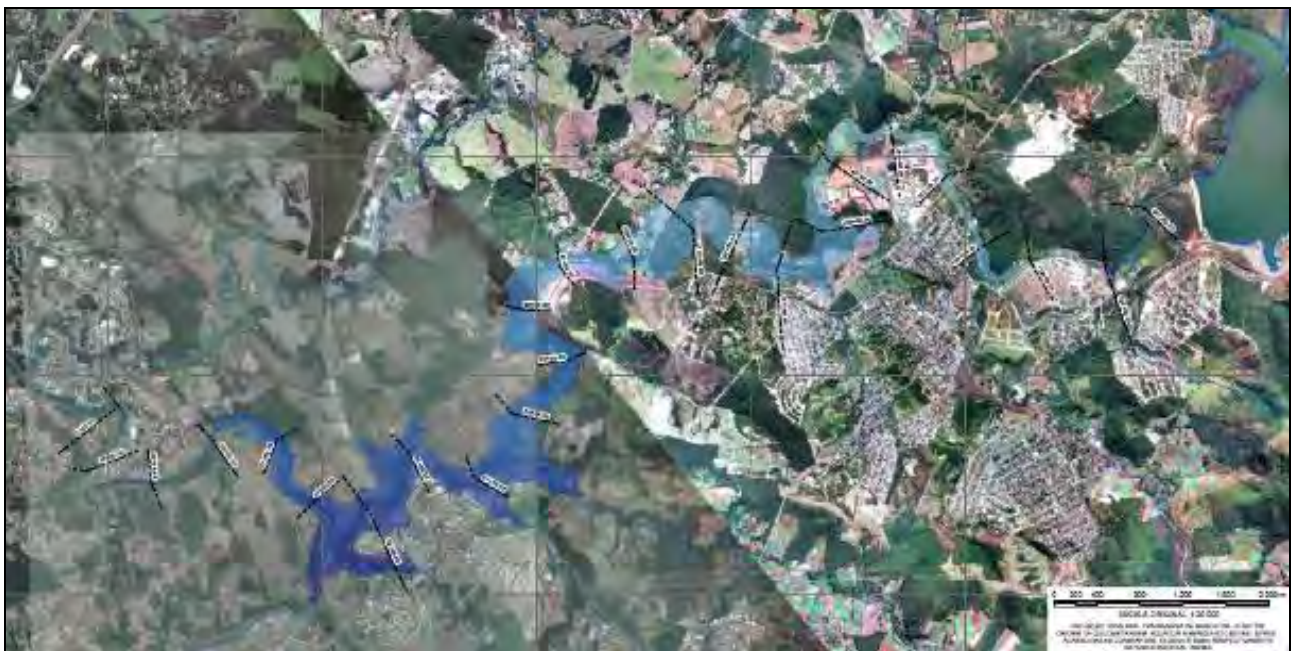
Mapeamento de áreas potencialmente inundáveis - Tempo: 2h e 06 minutos.

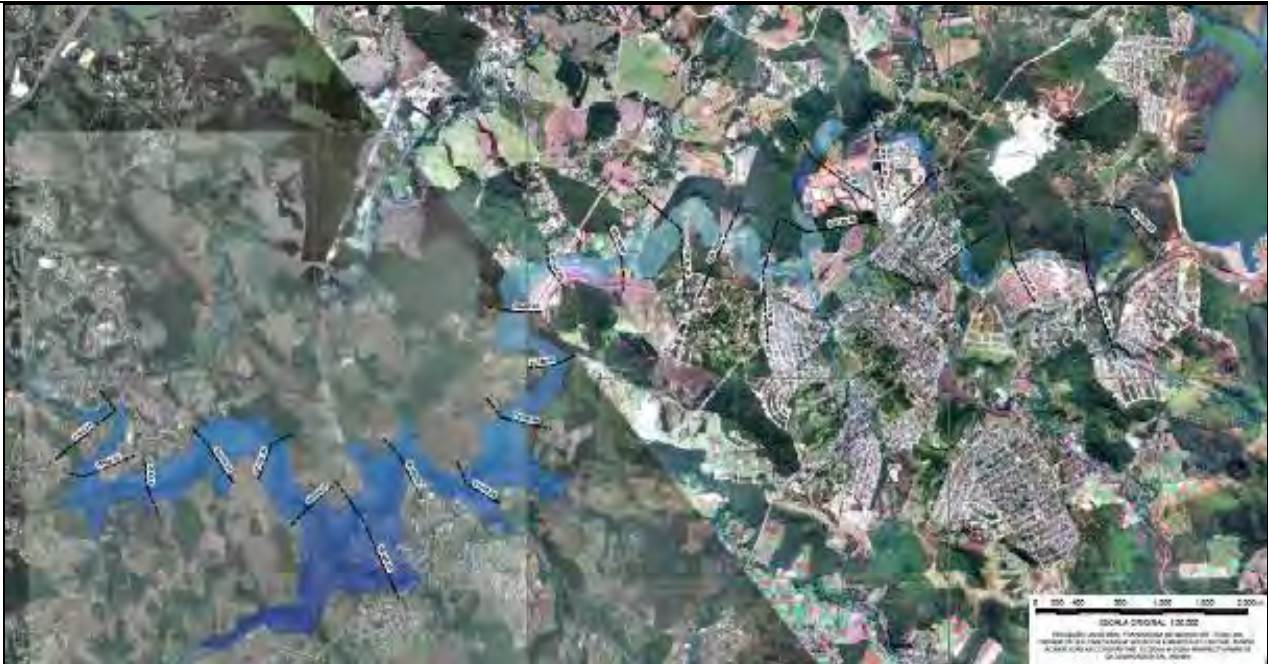
Mapeamento de áreas potencialmente inundáveis - Tempo: 3h e 07 minutos.

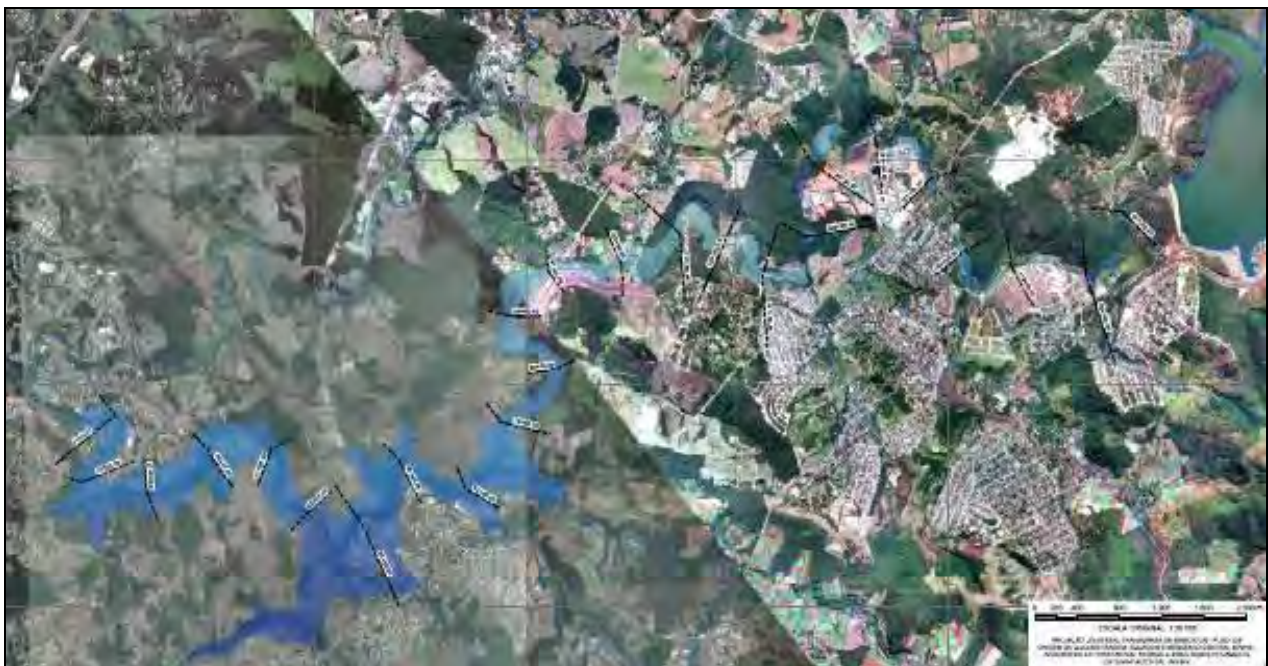
Mapeamento de áreas potencialmente inundáveis - Tempo: 4h e 08 minutos.

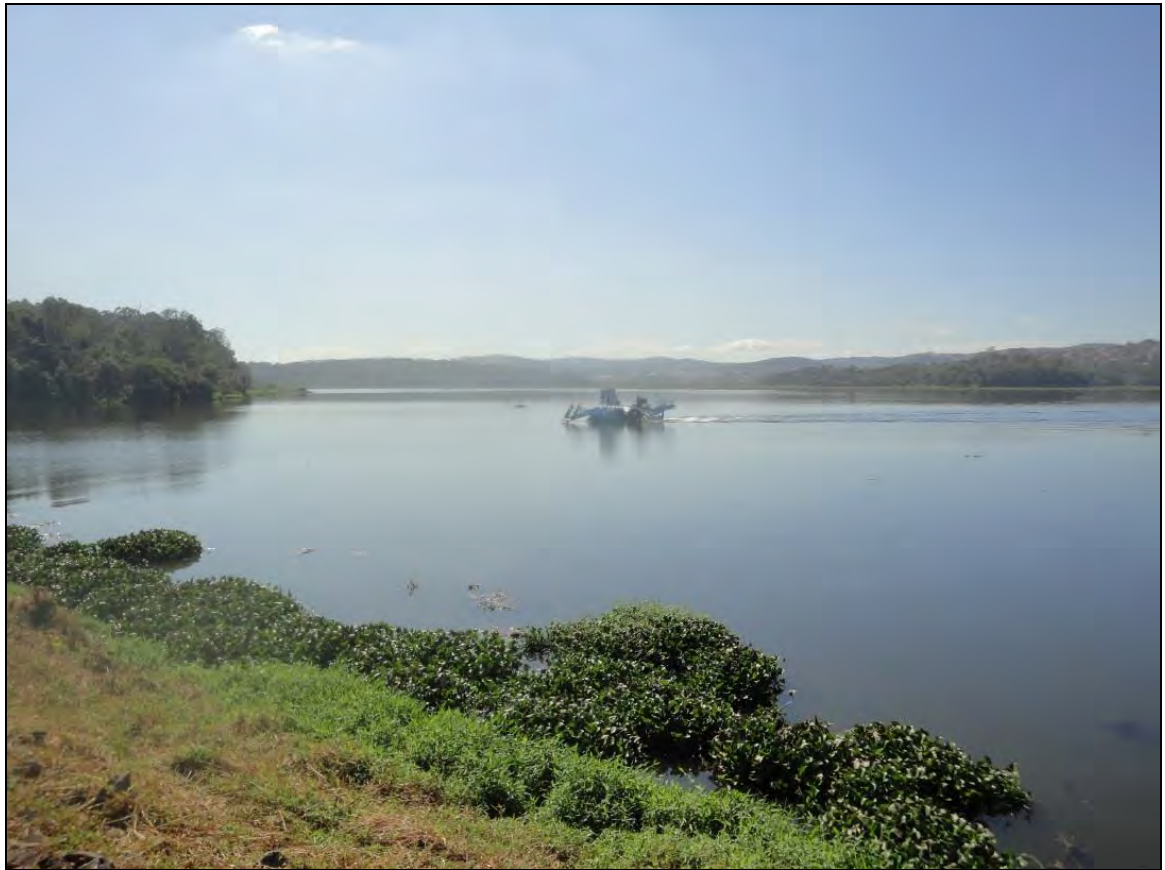
Foto 4.1: Reservatório da barragem Ibirité.

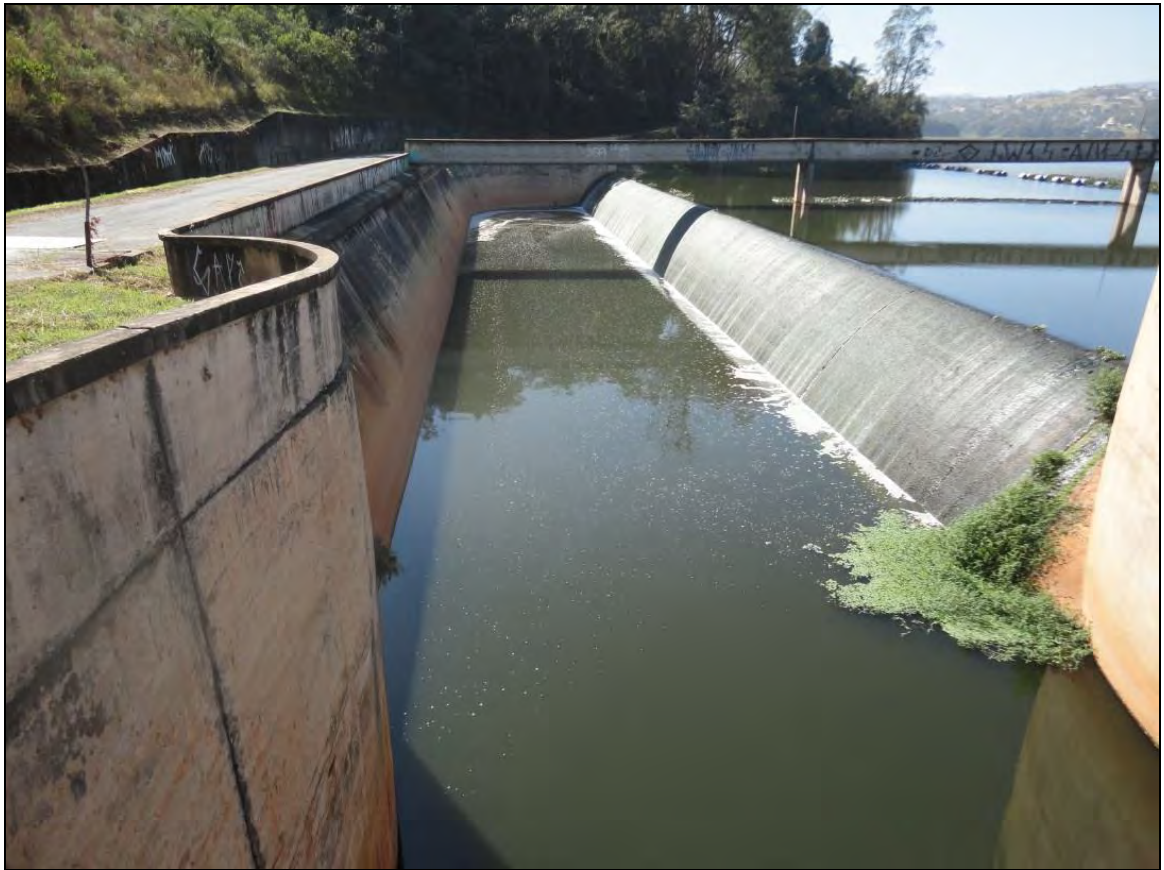
Foto 4.2: Emboque do vertedouro de superfície (tipo *side-channel*).

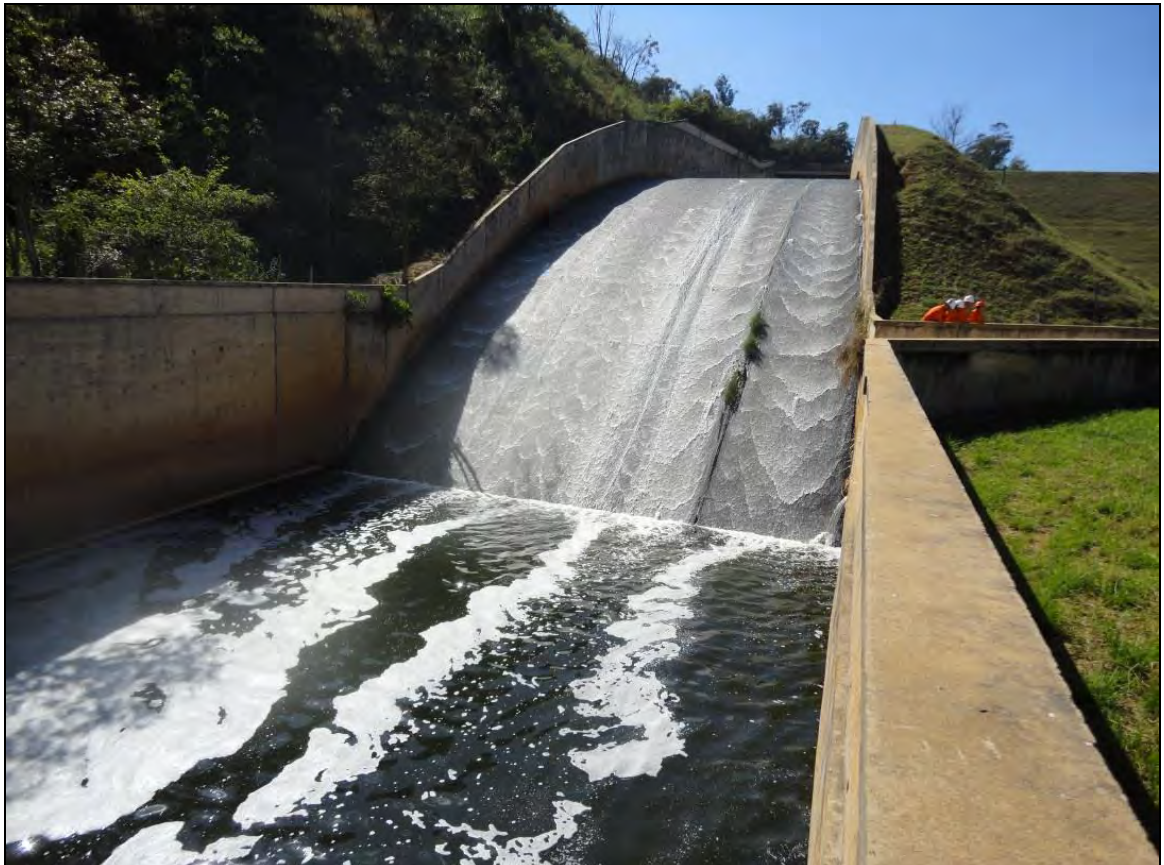
Foto 4.3: Rápido do vertedouro de superfície.

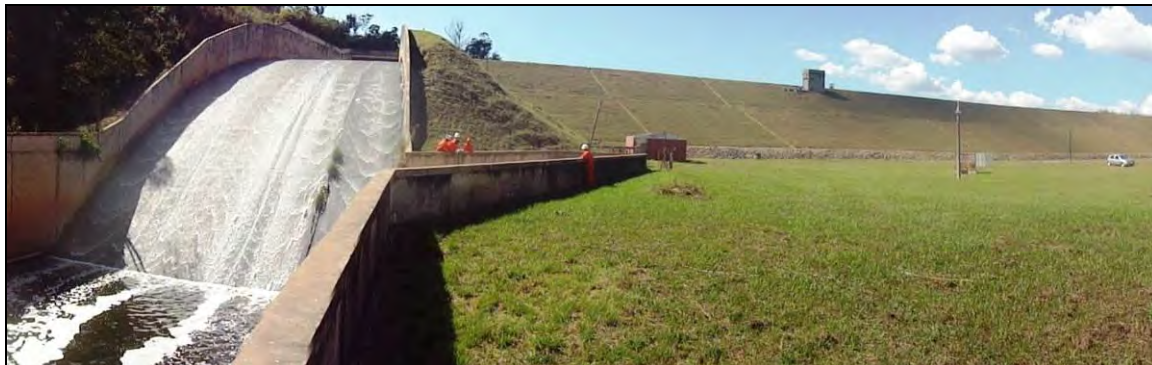
Foto 4.4: Vista panorâmica do vertedouro de superfície e talude de jusante.

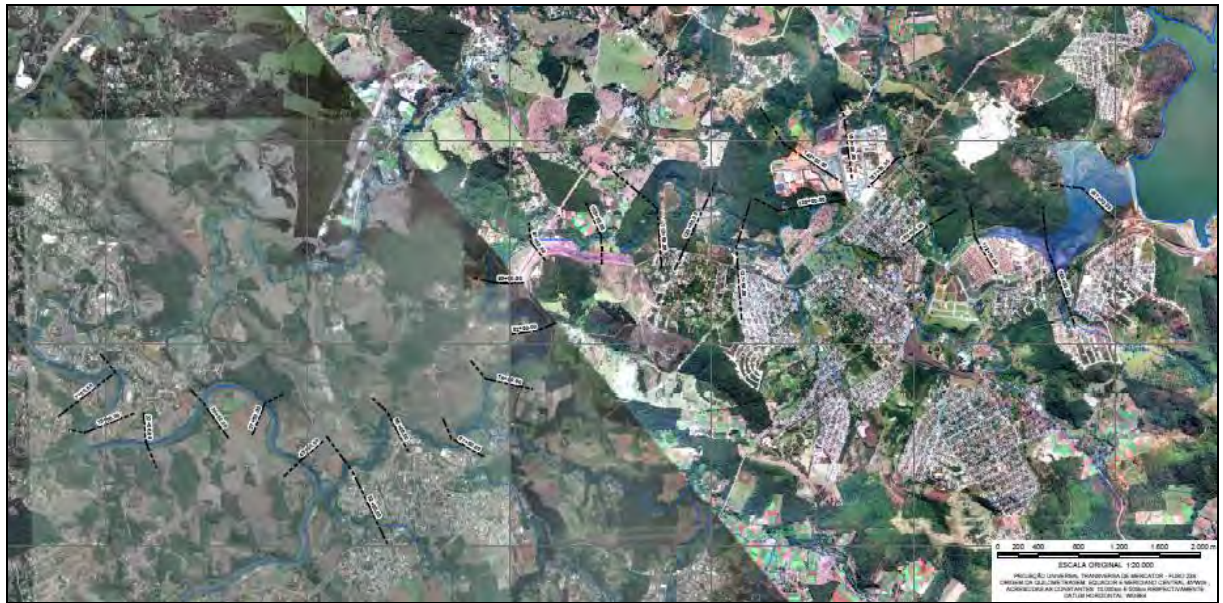
Figura 6.13: Mapeamento de áreas potencialmente inundáveis - Tempo: 6 minutos.

As **Figuras 6.13** a **6.21**, a seguir, ilustram as manchas de inundação obtidas para cada variação temporal.

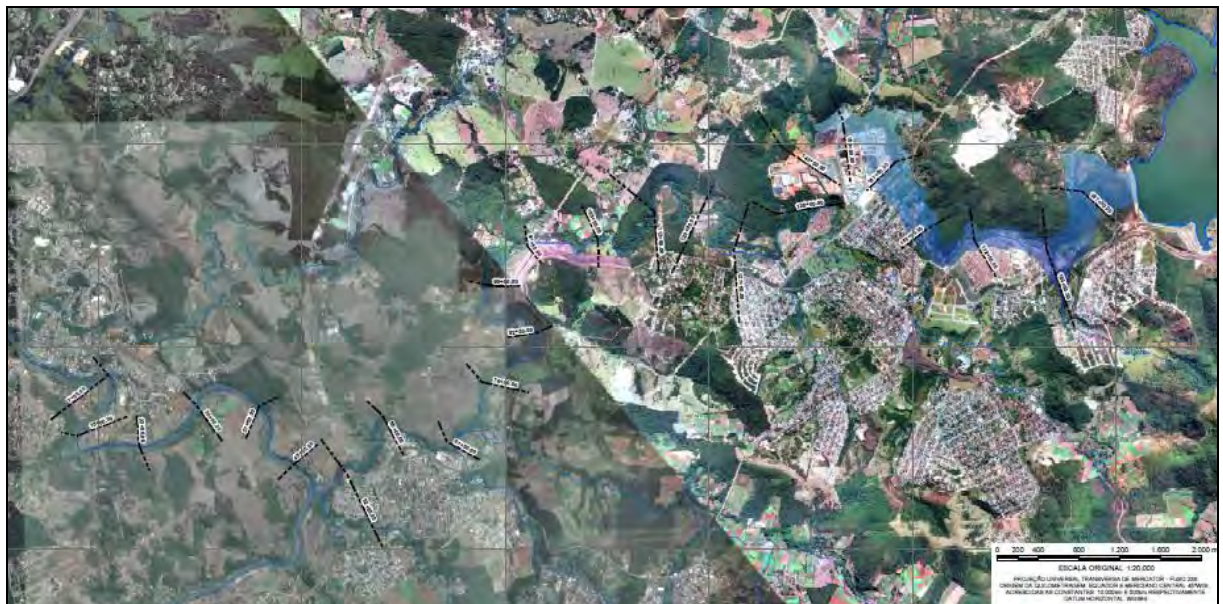
Figura 6.14: Mapeamento de áreas potencialmente inundáveis - Tempo: 20 minutos.

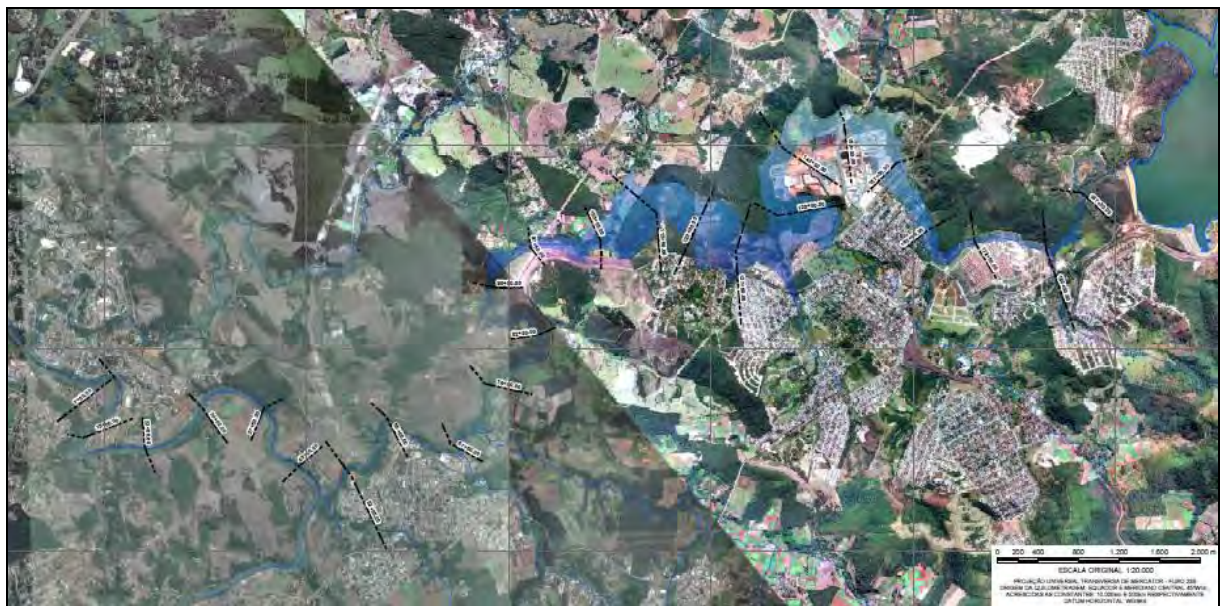
Figura 6.16: Mapeamento de áreas potencialmente inundáveis - Tempo: 1h e 01 minuto.

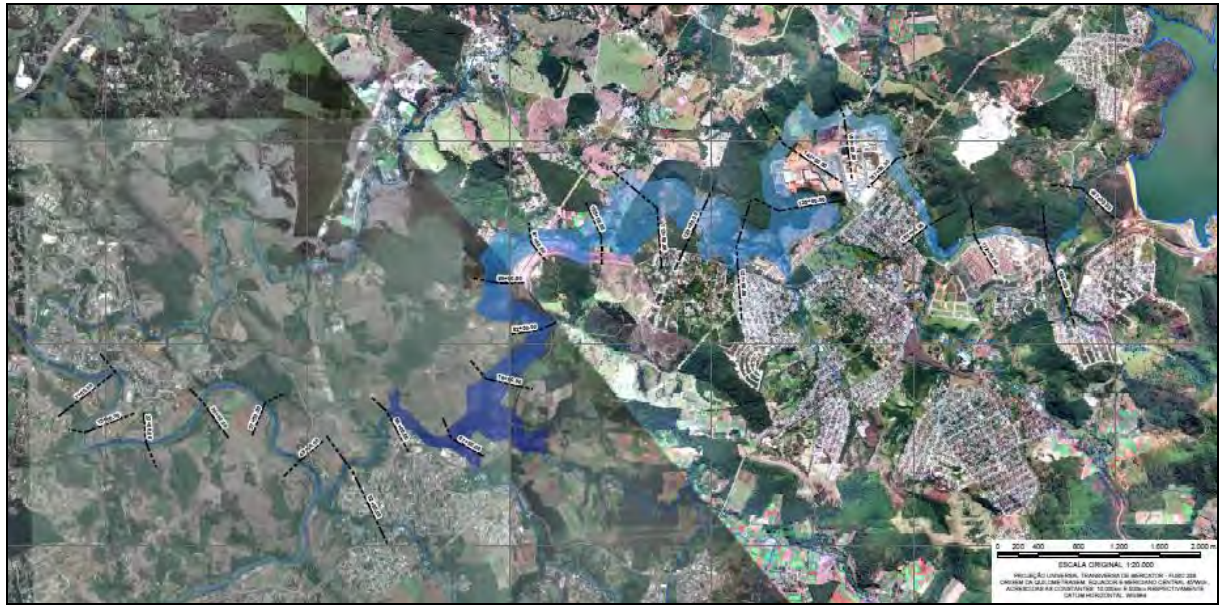
Figura 6.17: Mapeamento de áreas potencialmente inundáveis - Tempo: 1h e 33 minutos.

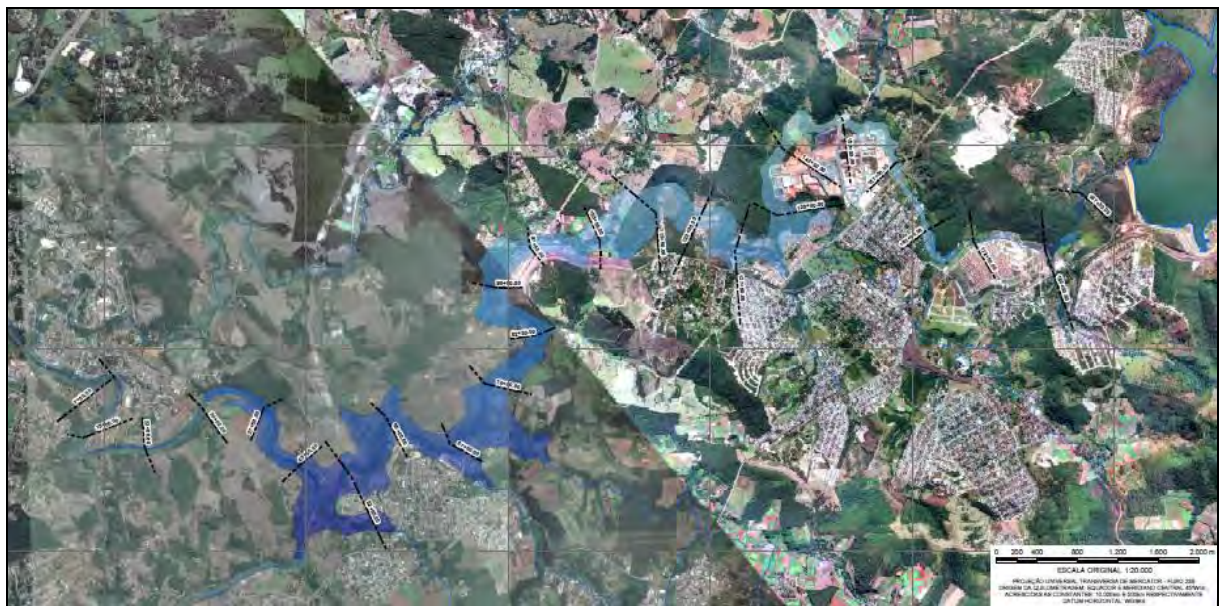
Figura 6.18: Mapeamento de áreas potencialmente inundáveis - Tempo: 2h e 06 minutos.

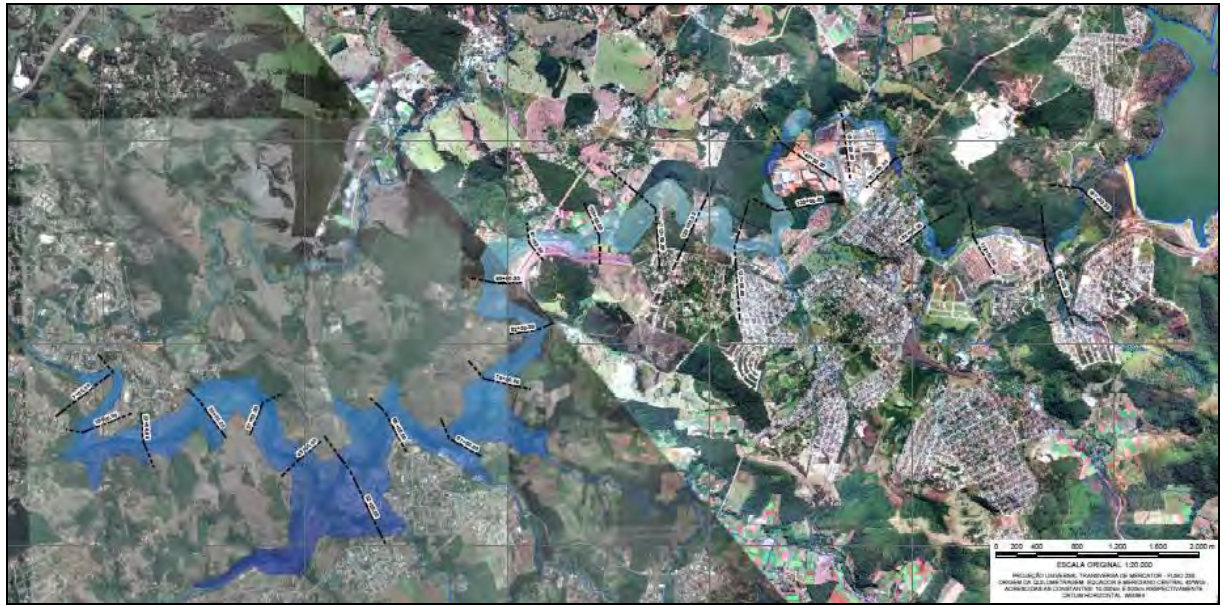
Figura 6.19: Mapeamento de áreas potencialmente inundáveis - Tempo: 3h e 07 minutos.

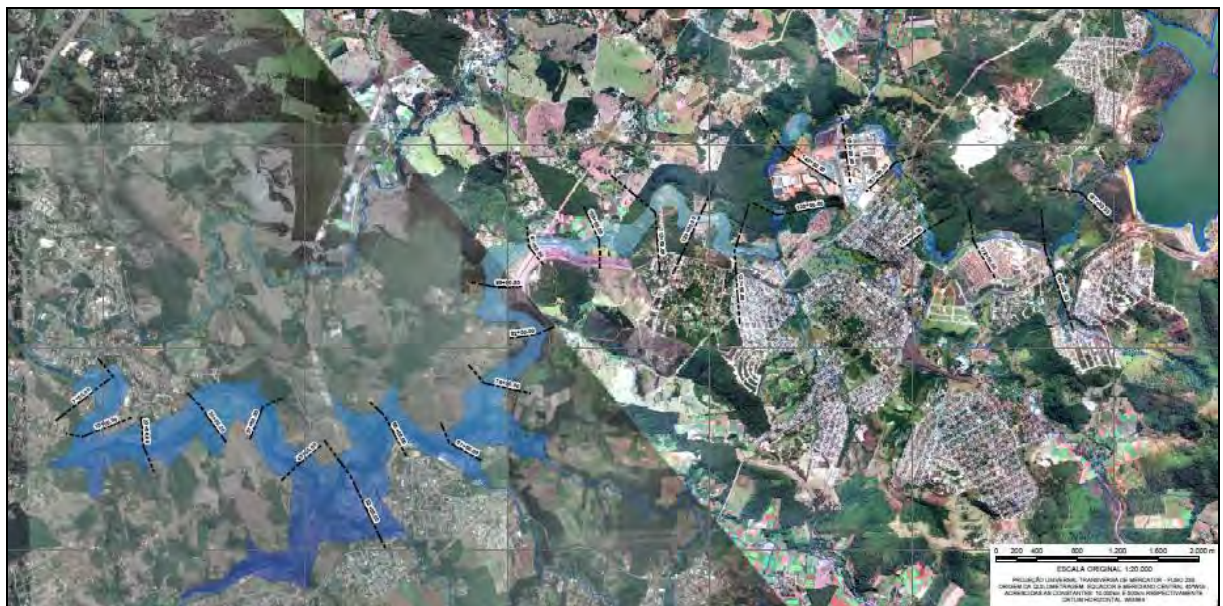
Figura 6.20: Mapeamento de áreas potencialmente inundáveis - Tempo: 4h e 08 minutos.

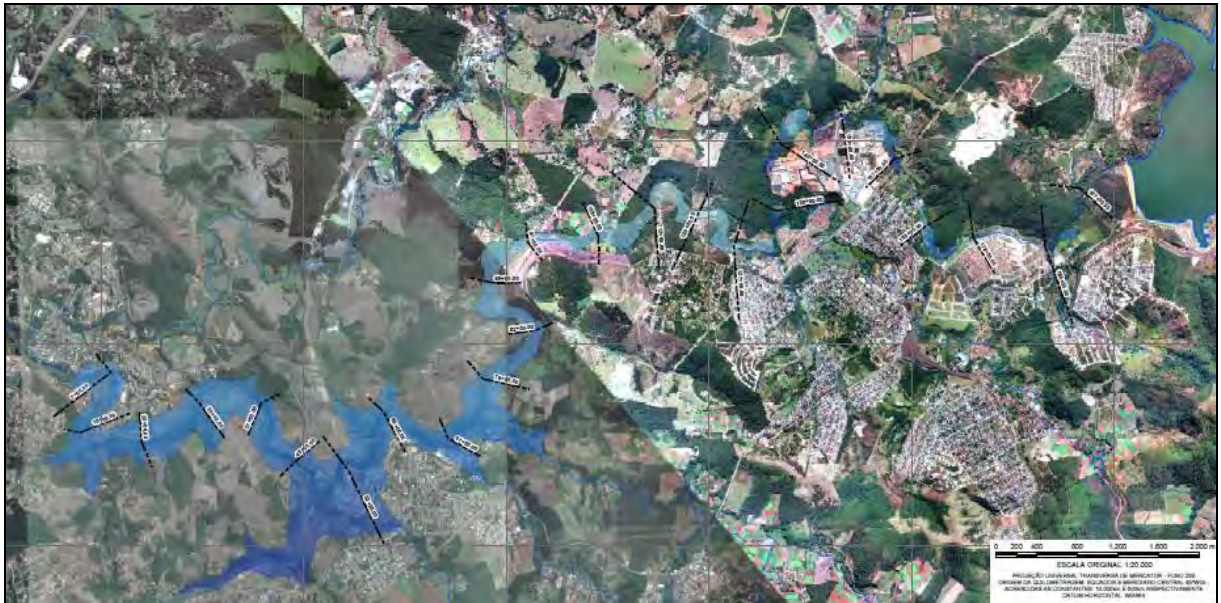
Figura 6.21: Mapeamento de áreas potencialmente inundáveis - Tempo: 4h e 32 minutos.

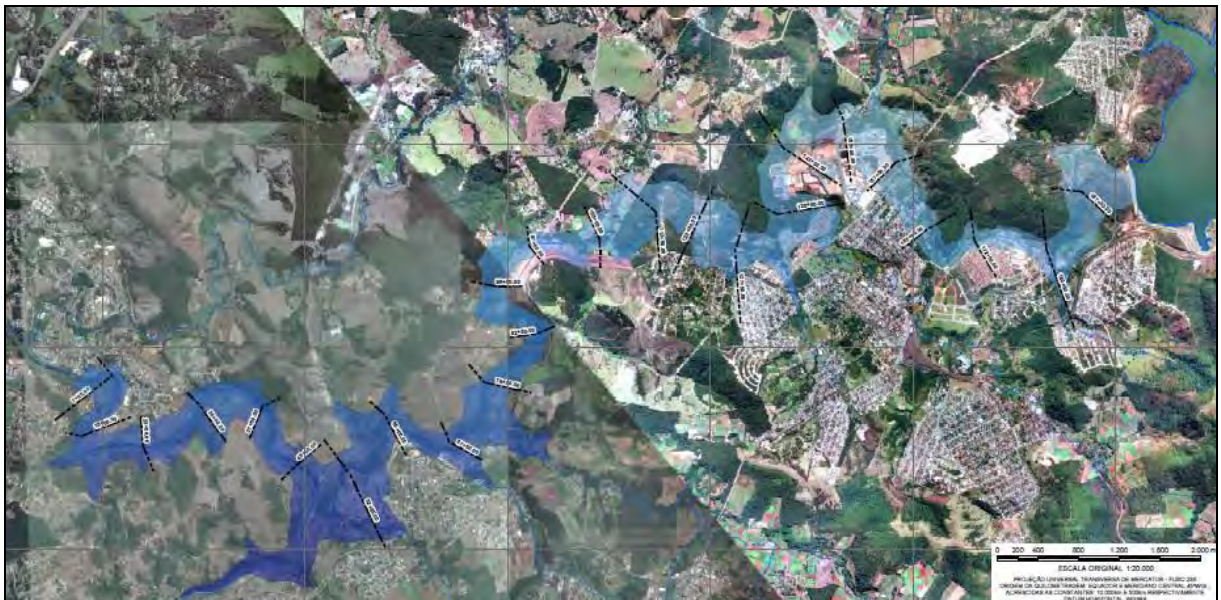
Complementarmente, a **Figura 6.22** ilustra o mapeamento da área total de abrangência da mancha de inundação obtida nesse estudo.

Figura 6.22: Mapeamento da abrangência total da mancha de inundação.

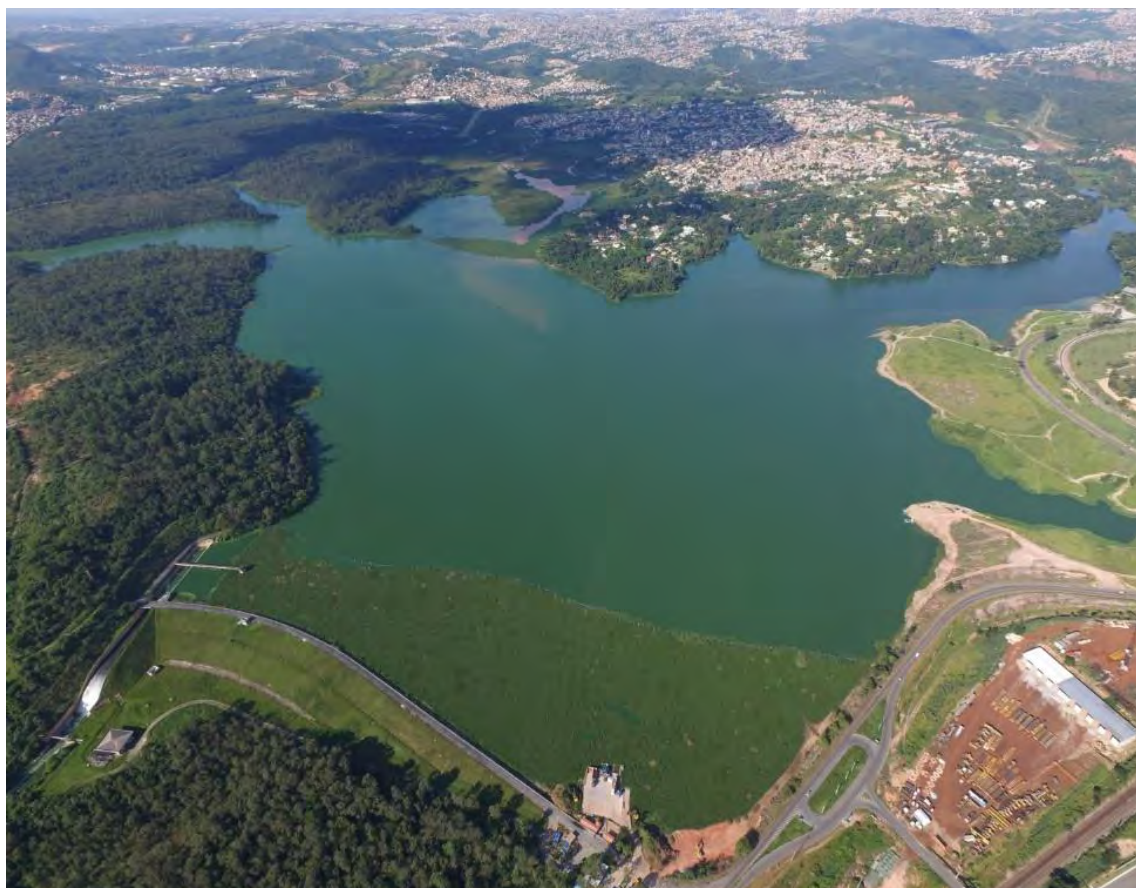
A figura 1 mostra a situação atual do maciço e o lago formado da Barragem de Ibitité que é integrante da Bacia Hidrográfica do Ribeirão Sarzedo que faz parte da Bacia do Rio Paraopeba. O rio Paraopeba possui mais de 500 km de extensão e desagua em um dos principais rios do Brasil, o Rio São Francisco.

Figura 1: Imagem aérea da Barragem e da Lagoa de Ibitité com a presença de vegetação aquática flutuante próxima ao maciço em 2021.

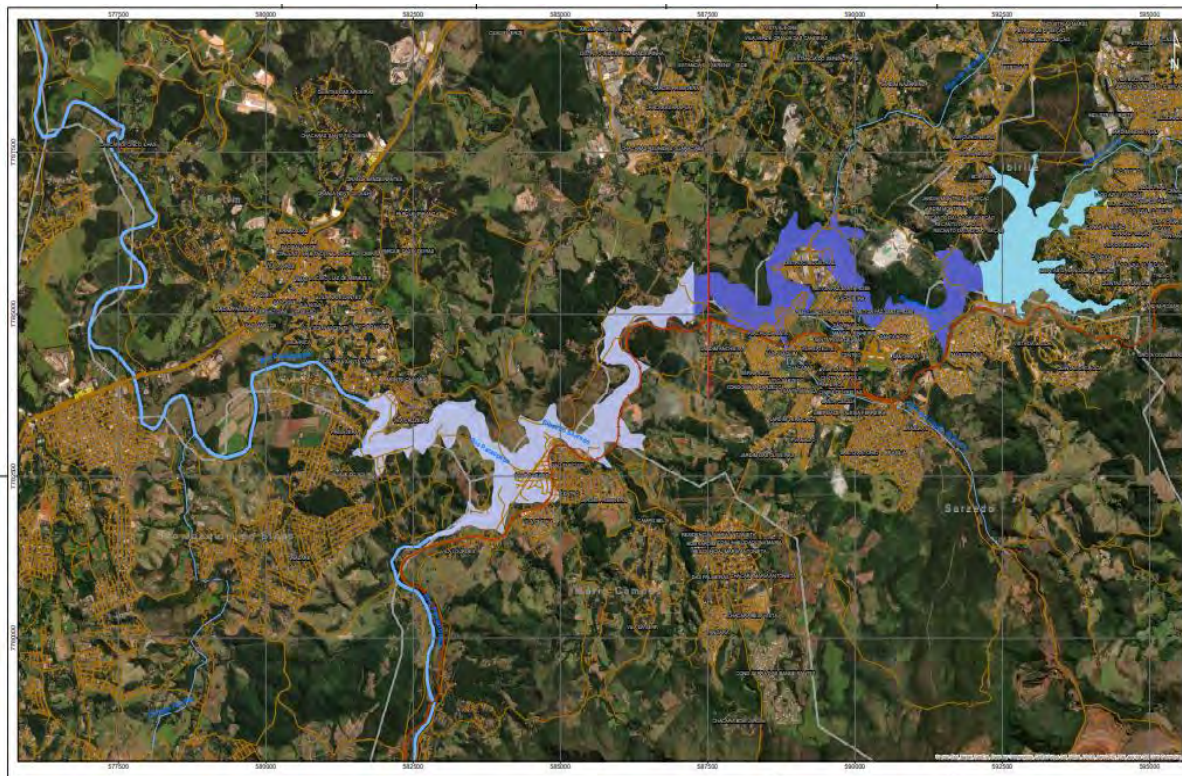
onda de inundação, por município, são mostradas na figura a seguir que apresenta toda a abrangência e região espacial onde seriam executadas as ações previstas neste PAE.

Figura 3: Área de inundação da ruptura da Barragem de Ibitaré.

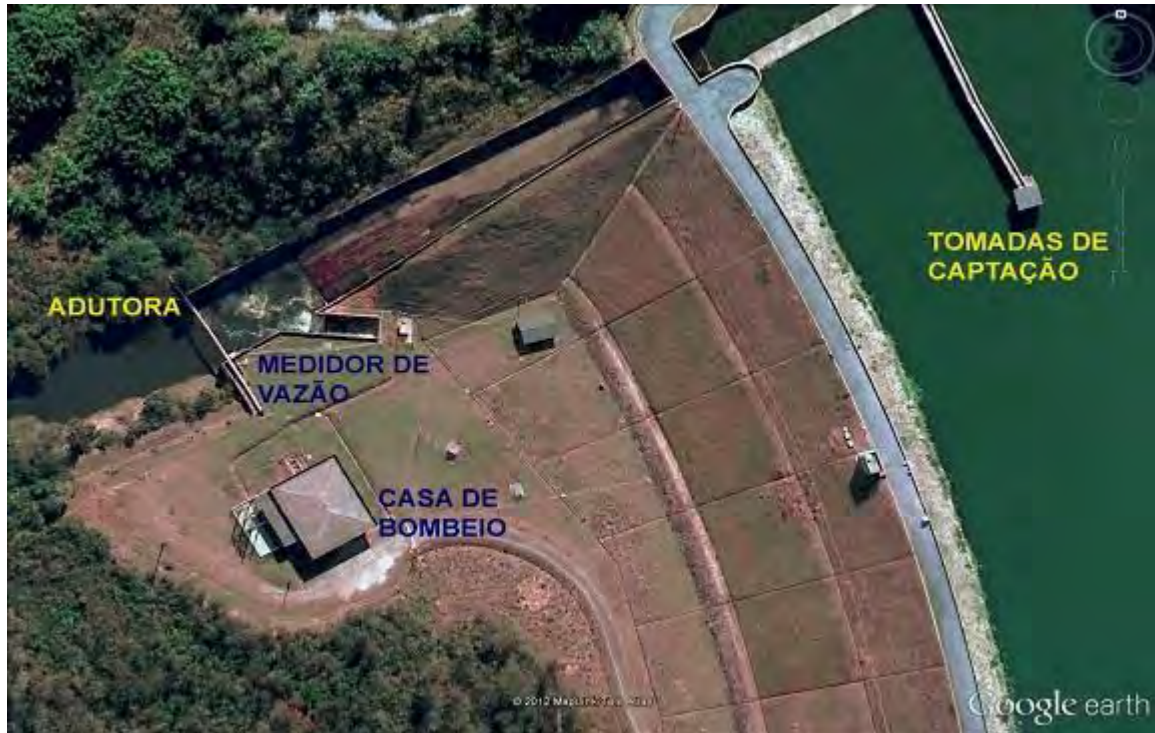
Figura 7 - Ponto de Captação de Água, casa de Bombas e Medidor de Vazão na Barragem de Ibirité. Fonte: Polar, 2013.

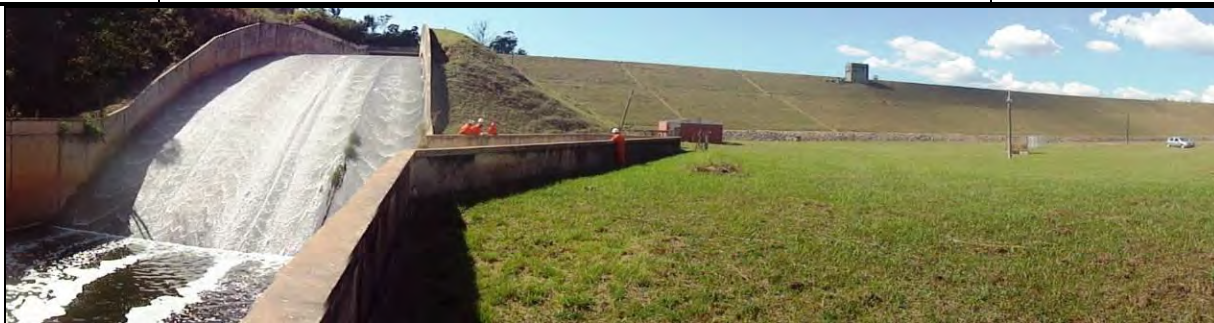
A Tomada d' Água é composta por uma torre, seguida de galeria em concreto armado, que descarrega na Bacia de Amortecimento do Extravador.

Na mesma estrutura é realizada a captação de água para a Refinaria, que segue em tubulação que atravessa por sobre os muros da Bacia de Amortecimento do Extravador.

Foto 9 - Vista panorâmica do vertedouro de superfície e talude de jusante.

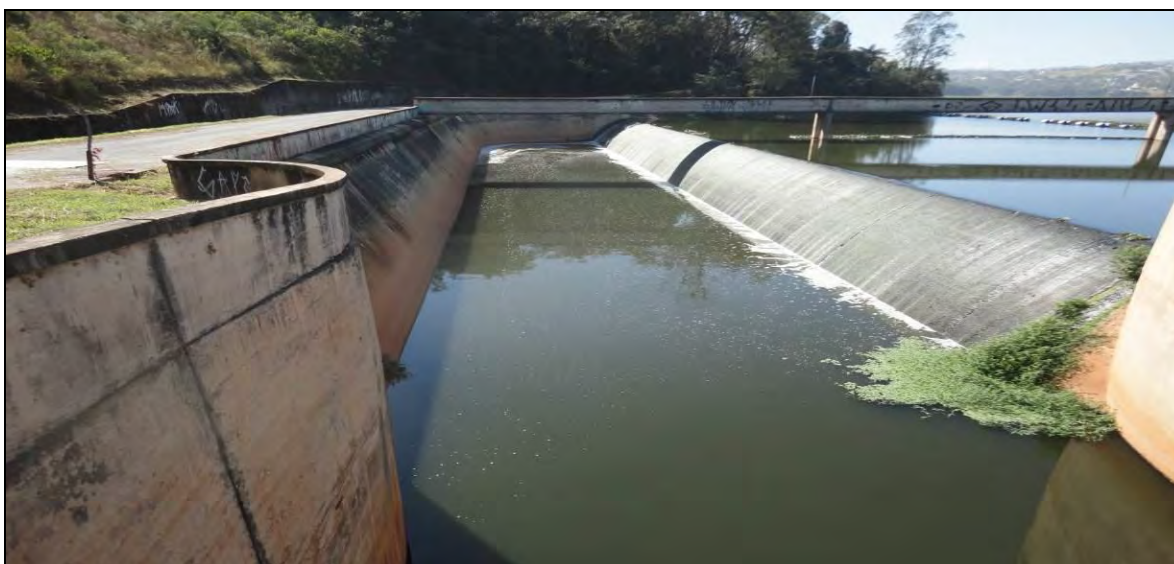
O Extravasor é formado por uma soleira vertente em canal lateral, seguindo-se o Canal Rápido e Bacia de Amortecimento, com muros ala de concreto armado em ambos os lados de sua extremidade.

Foto 10 - Emboque do vertedouro de superfície (tipo side-channel).
