**PETROLEO BRASILEIRO SA
REFINARIA GABRIEL PASSOS – REGAP**

BARRAGEM DE IBIRITÉ

P A E - PLANO DE AÇÃO DE EMERGÊNCIA

RL-0043-000-0042 – Seção I Revisão “D” JULHO/2022

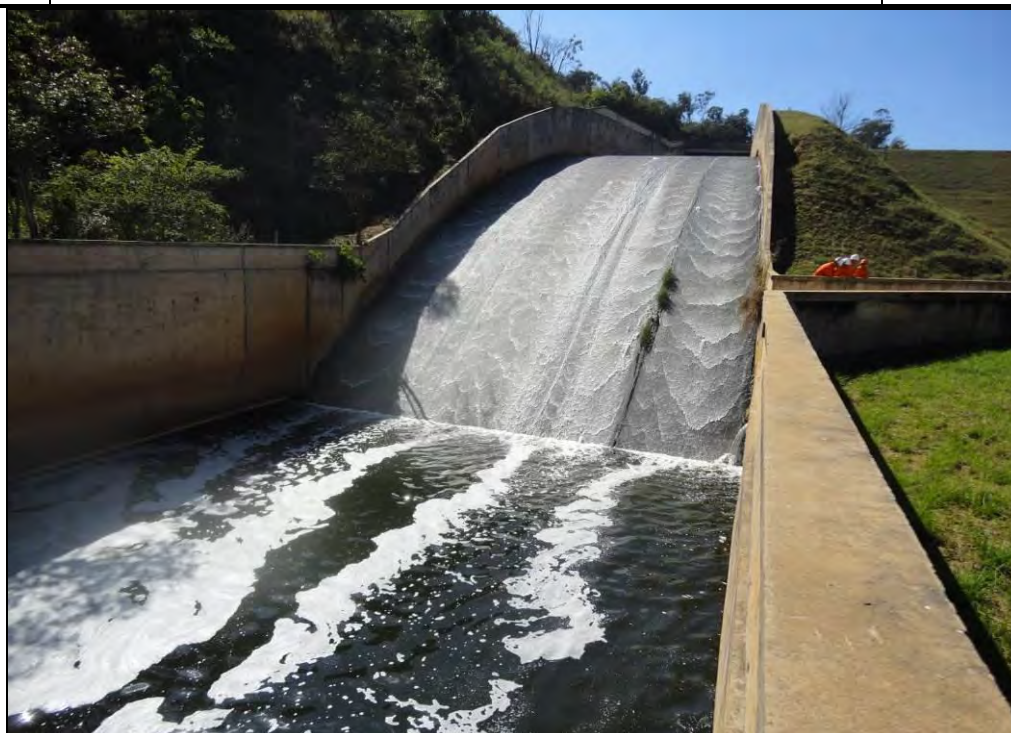
O Extravasor tem capacidade para a passagem de uma vazão de 275 m³/s, que segundo o projeto corresponde à cheia milenar, com borda livre de 1,50 m. Estudos recentes (ano de 2015) indicaram que o Extravasor tem capacidade para passagem da cheia deca milenar com vazão 487,80 m³/s.

Foto 11 - Rápido do vertedouro de superfície.

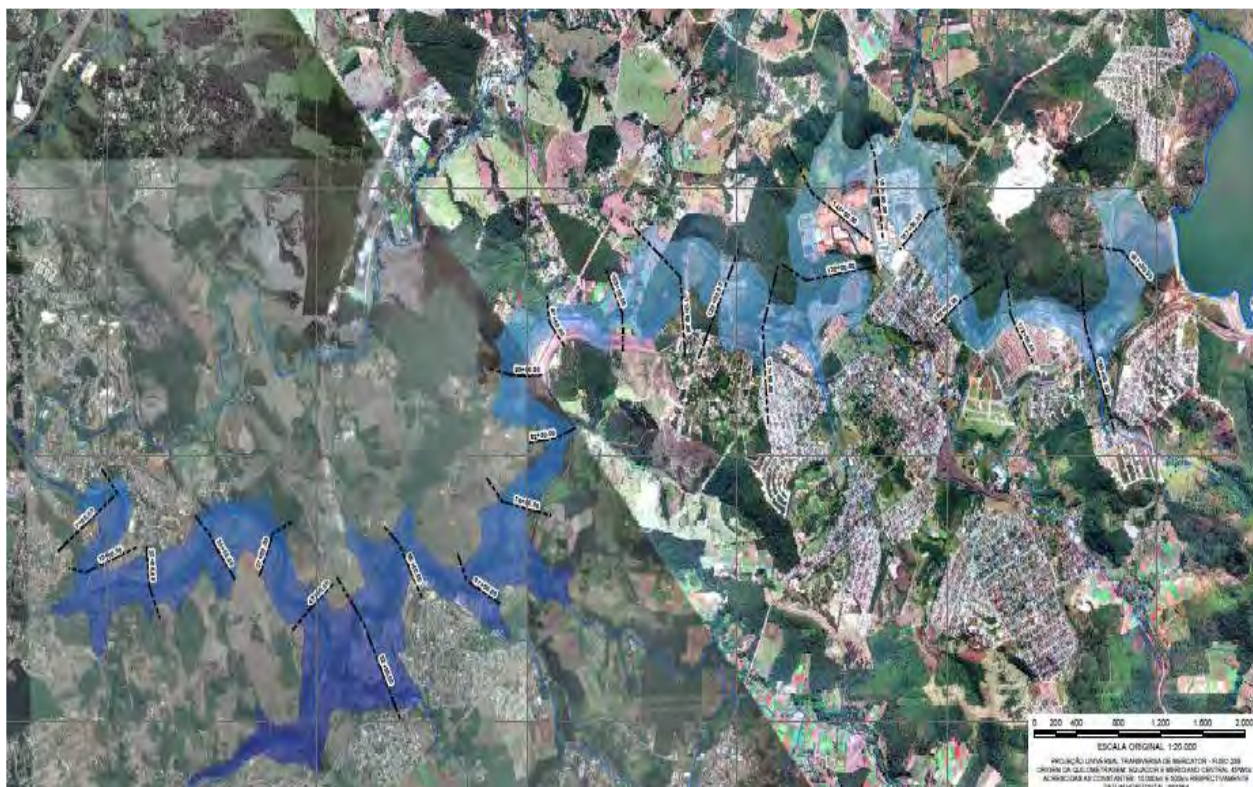
Foi também realizado por PROJEL, uma modelagem matemática deste evento de ruptura hipotético, que foi simulado e que utilizou dados então existentes, em 2015, e seguiu as orientações da ANA, com utilização de métodos matemáticos tradicionais e consagrados de avaliação, através do documento "RELATÓRIO TÉCNICO: MODELAGEM NUMÉRICO-COMPUTACIONAL DE RUPTURA HIPOTÉTICA DA BARRAGEM IBIRITÉ".

Figura 12 - Mapeamento da abrangência total da mancha de inundação

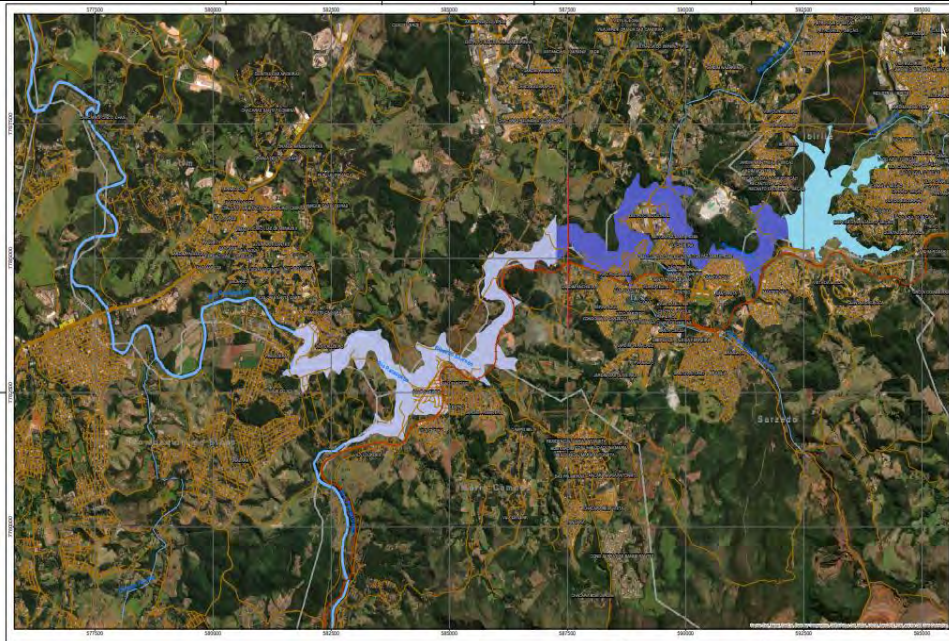
A figura a seguir mostra a região que seria afetada pela onda de inundação da ruptura da Barragem de Ibitaré, e os 4 municípios que teriam regiões impactadas, e permite visualizar ainda a abrangência e amplitude espacial da região onde seriam executadas as ações previstas neste PAE em uma extensão aproximada de 20 km e a boa capilaridade de acessos existentes nesta região.

Figura 17 - Área de inundação modelada da ruptura da Barragem de Ibitité, com a ZAS grifada em azul mais escuro e a ZSS em azul mais claro.

A Zona de Autossalvamento – ZAS, que corresponde na figura acima a área em azul escuro e está inserida em sua totalidade nos municípios de SARZEDO e BETIM, e seria inicialmente atingida. O PAE também abrange as ações previstas para a Zona de Segurança Secundária – ZSS, em azul mais claro, que envolvem SARZEDO, MARIO CAMPOS, BETIM e SÃO JOAQUIM DE BICAS.

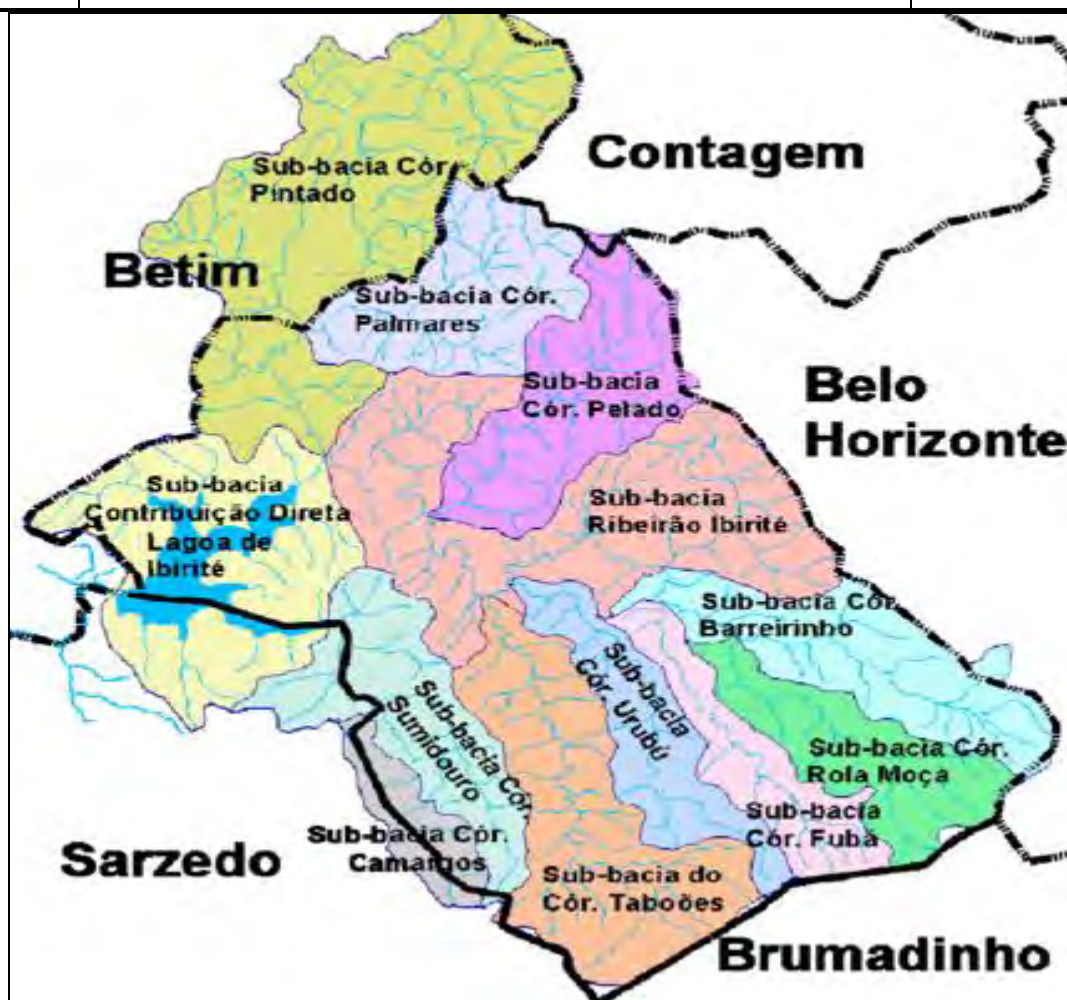
A bacia da Barragem Ibirité faz parte da bacia hidrográfica do Ribeirão Sarzedo, que deságua no Rio Paraopeba que é um afluente do Rio São Francisco. Está localizada nas proximidades do divisor de águas dos rios das Velhas e Paraopeba, e possui área de 91,64 km², perímetro de 49,62 km e altitude média de 835 metros. Seus principais afluentes são o Ribeirão Ibirité e o córrego Pintados.

Figura 21: Bacia da Barragem Ibirité

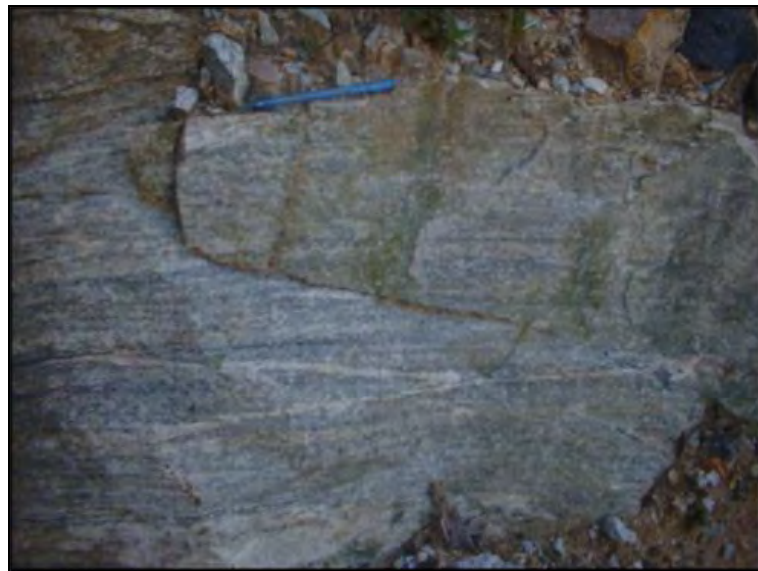
O Complexo Belo Horizonte é constituído por gnaisses cinzentos, com frequente bandamento composicional (**Erro! Fonte de referência não encontrada.**) e feições de migmatização, exibindo estruturas nebulíticas, estromáticas, schlieren e pegmatíticas. Essas rochas mostram-se geralmente bastante intemperizadas, ocorrendo afloramentos de rocha fresca preferencialmente em morros residuais do formato tipo “pão de açúcar”.

Foto 32: Detalhe da rocha presente na região do empreendimento, com bandamento gnáissico de composição quartzo-feldspática. Fonte: DNV (2007).

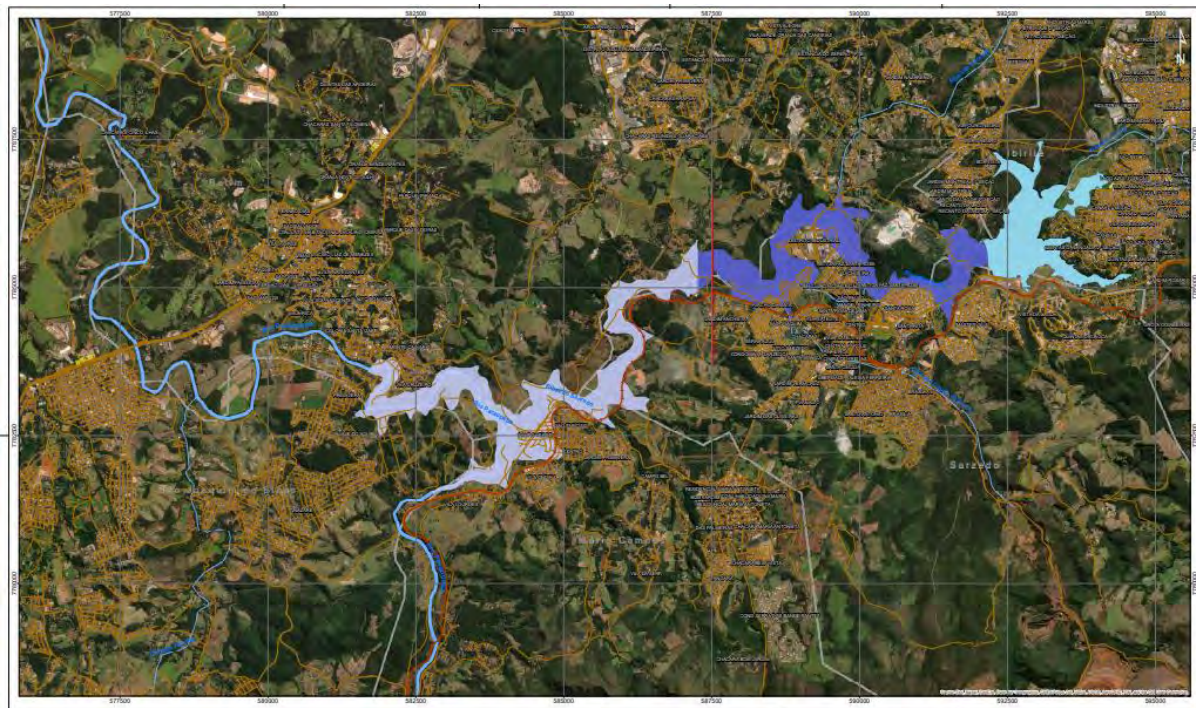
Estes Programas de Monitoramento utilizam metodologias e padrões internacionais e possuem boa base de dados e abrangência espacial e permitem registrar o histórico ocorrido nestas duas Bacias Hidrográficas envolvidas na onda de ruptura modelada por PROJEL da Barragem de Ibitité, abaixo representada.

Figura 36 - Área de inundação da ruptura da Barragem de Ibitité modelada por PROJEL e que pode ser dividida em duas regiões: a de maior extensão, envolve o trecho de inundação dentro da Bacia hidrográfica do Ribeirão Sarzedo, e outra envolvendo o trecho do Rio Paraopeba a montante e a jusante da foz do Ribeirão Sarzedo.

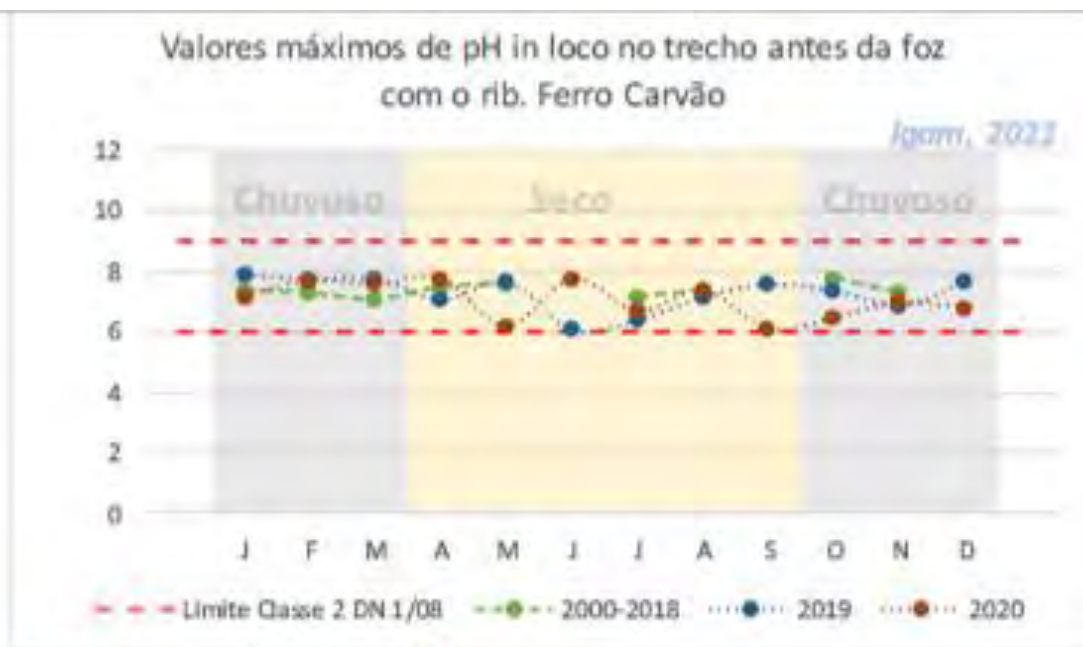
Observa-se que, semelhante ao comportamento dos dados de oxigênio dissolvido, não houve variação significativa do pH no monitoramento realizado em 2019 e 2020. Em cada trecho do rio Paraopeba, o comportamento geral dos dados apresentou uma variação de pH entre o intervalo de 6,0 a 8,0 nos anos de 2019 e 2020, assim como no período anterior ao rompimento (2000-2018).

Os resultados estão dentro do intervalo aceitável para rios de Classe 2 (entre 6 e 9), que de acordo com os limites estabelecidos na legislação, são valores adequados para a proteção da vida aquática.

Gráfico 3 – Valores máximos mensais de pH, no período pré-rompimento e nos dois anos após o rompimento das barragens, no trecho antes da foz com o ribeirão Ferro-Carvão. Fonte: Elaborado pelo IGAM (2021)

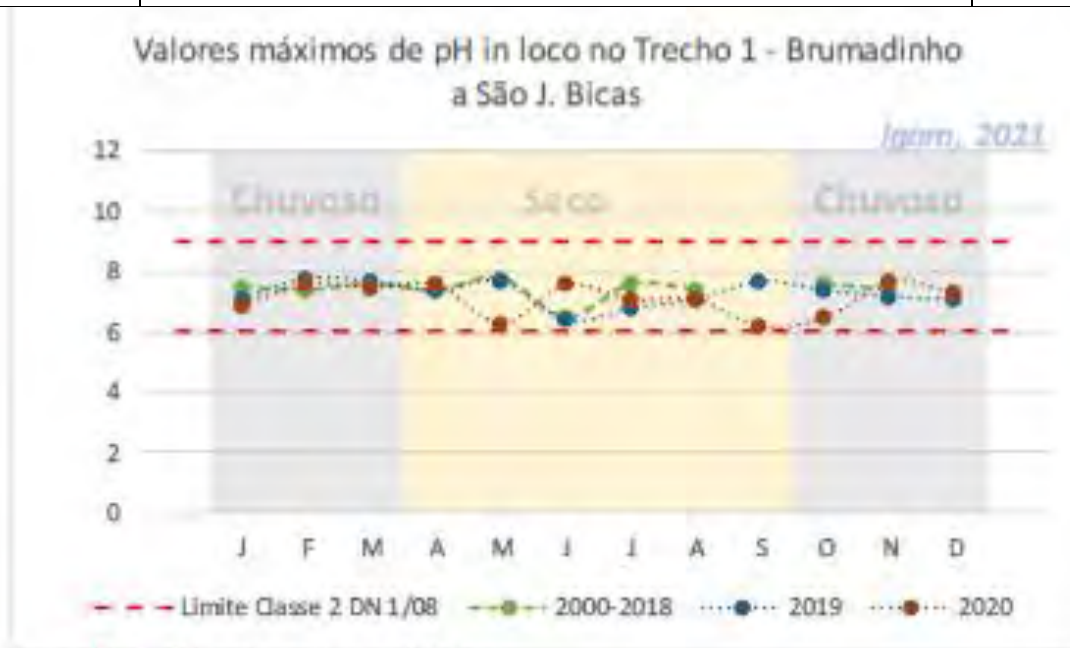
Gráfico 4 – Valores máximos mensais de pH, no período pré-rompimento e nos dois anos após o rompimento das barragens, no trecho 1, entre os municípios de Brumadinho e São João de Bicas. Fonte: Elaborado pelo IGAM (2021)

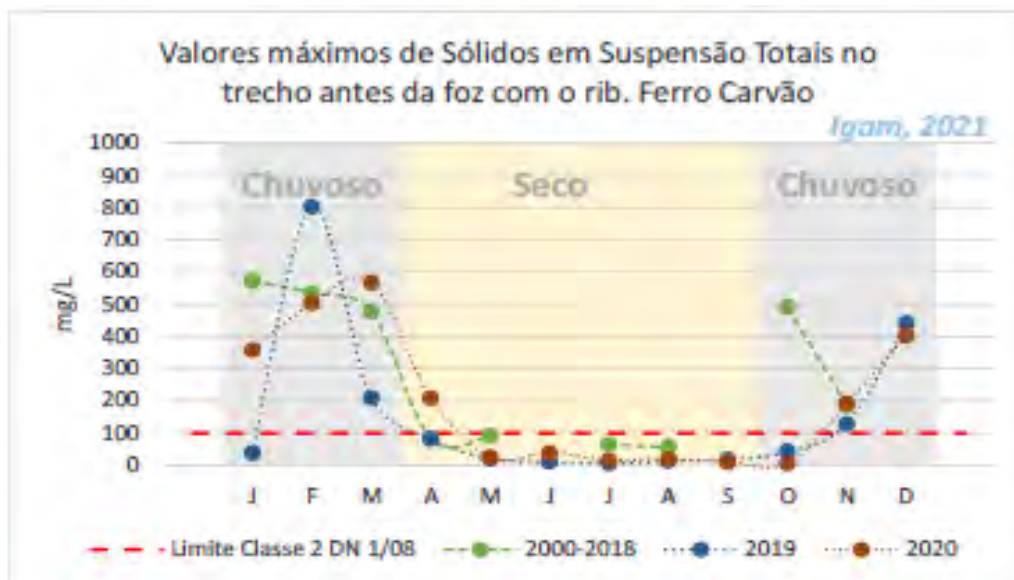
Observa-se que os resultados apresentaram comportamento semelhante ao observado para turbidez, com valores superiores ao limite de Classe 2 (100 mg/L), sobretudo no período chuvoso. Os resultados de sólidos em suspensão, assim como os de turbidez, demonstraram que o primeiro trecho localizado no rio Paraopeba, a jusante do ribeirão Ferro-Carvão, foi o que recebeu o maior impacto.

Gráfico 9 – Valores máximos mensais de sólidos em suspensão totais, no período pré-rompimento e nos dois anos após o rompimento das barragens, no trecho antes da foz com o ribeirão Ferro-Carvão. Fonte: Elaborado pelo IGAM (2021)

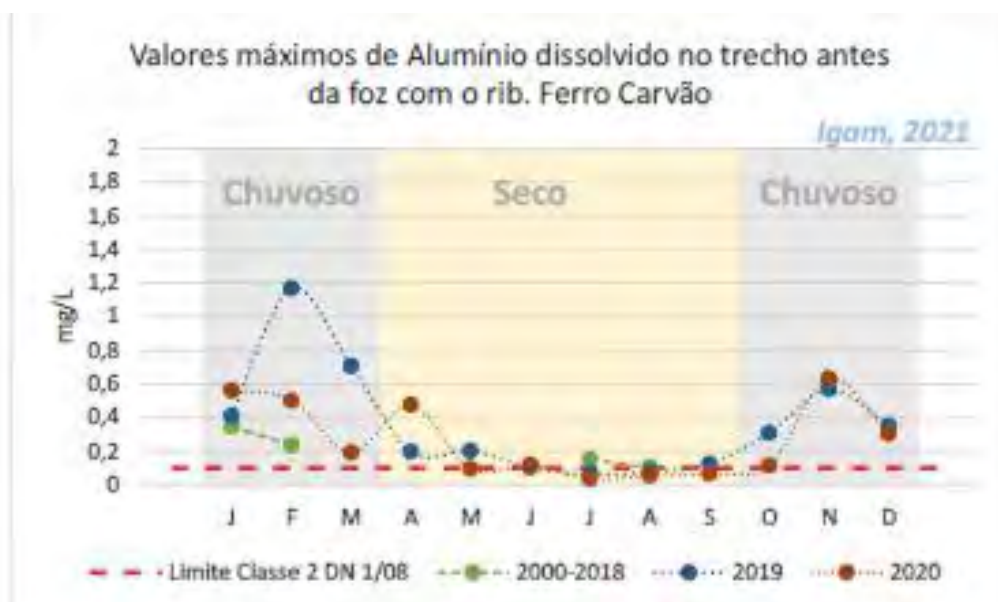
A presença natural do alumínio dissolvido no corpo d'água está relacionada ao carreamento do solo nos períodos chuvosos. Ressalta-se que as variações de alumínio dissolvido na bacia não foram correlacionadas diretamente com a presença do rejeito. O parâmetro alumínio dissolvido apresentou-se de forma inconsistente com o comportamento geral de ferro total e turbidez.

Gráfico 17 – Valores máximos mensais de alumínio dissolvido, no período pré-rompimento e nos dois anos após o rompimento das barragens, no trecho antes da foz com o ribeirão Ferro-Carvão. Fonte: Elaborado pelo IGAM (2021)

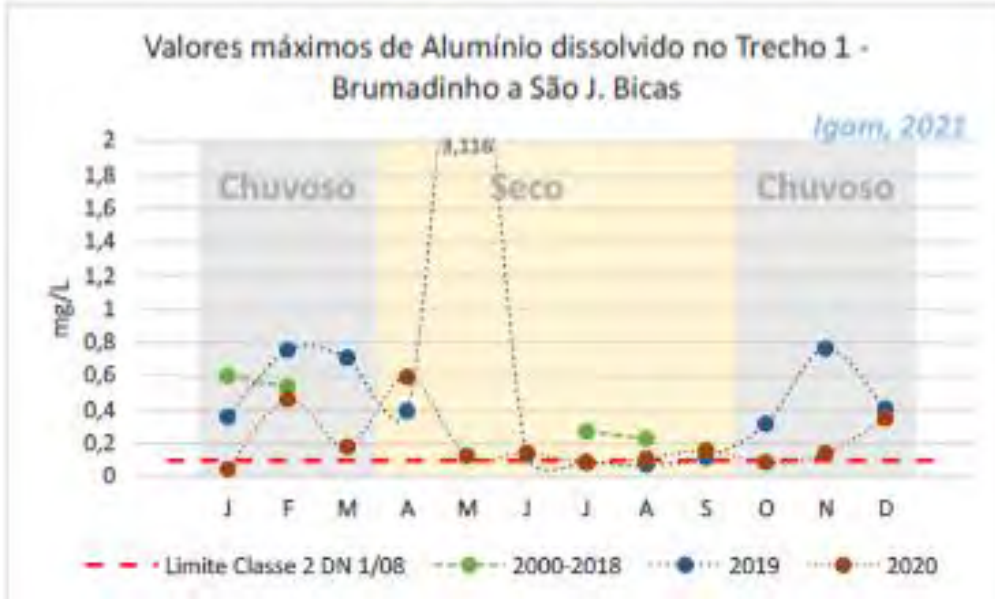
Gráfico 18 – Valores máximos mensais de alumínio dissolvido, no período pré-rompimento e nos dois anos após o rompimento das barragens, no trecho 1, entre os municípios de Brumadinho e São João de Bicas. Fonte: Elaborado pelo IGAM (2021)

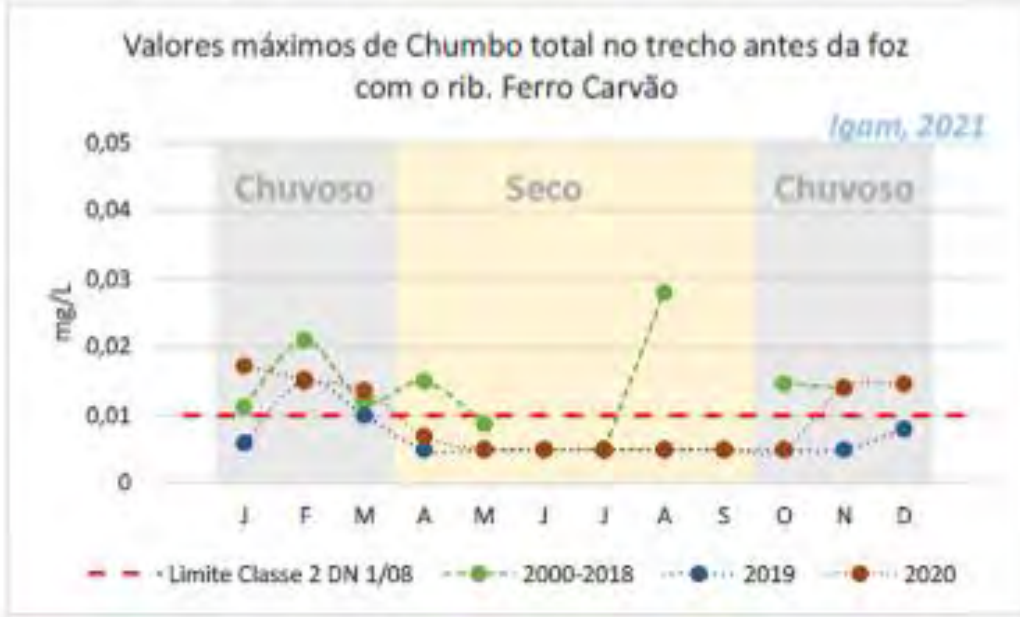
Gráfico 19 – Valores máximos mensais de chumbo total, no período pré-rompimento e nos dois anos após o rompimento das barragens, no trecho antes da foz com o ribeirão Ferro-Carvão. Fonte: Elaborado pelo IGAM (2021)

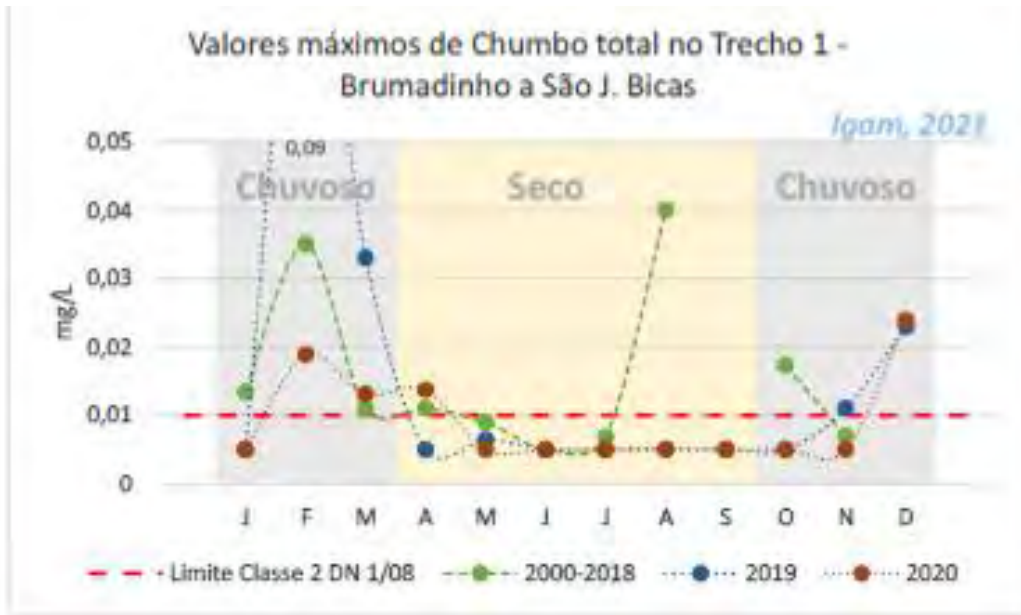
Gráfico 20 – Valores máximos mensais de chumbo total, no período pré-rompimento e nos dois anos após o rompimento das barragens, no trecho 1, entre os municípios de Brumadinho e São João de Bicas. Fonte: Elaborado pelo IGAM (2021)

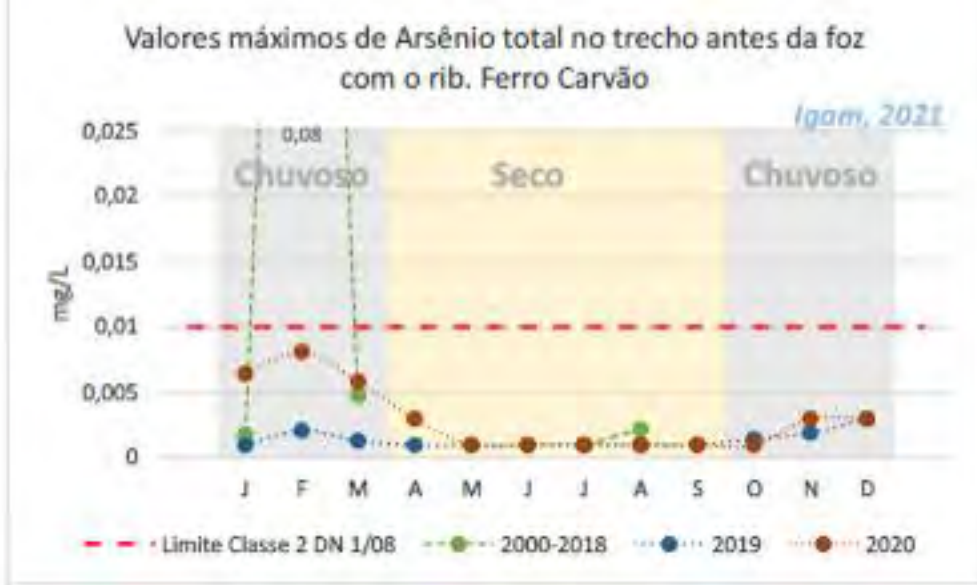
A ocorrência do arsênio no rio Paraopeba não tem relação direta com o rejeito proveniente da barragem 1, uma vez que não faz parte da sua composição. Além disso, os valores máximos da série histórica do Igam para cada trecho indicam que, mesmo antes do rompimento da barragem, o arsênio já havia sido detectado em concentrações acima do limite estabelecido para a classe de enquadramento, inclusive na estação de amostragem localizada antes da confluência com o ribeirão Ferro Carvão.

Gráfico 23 – Valores máximos mensais de arsênio total, no período pré-rompimento e nos dois anos após o rompimento das barragens, no trecho antes da foz com o ribeirão Ferro-Carvão. Fonte: Elaborado pelo IGAM (2021)

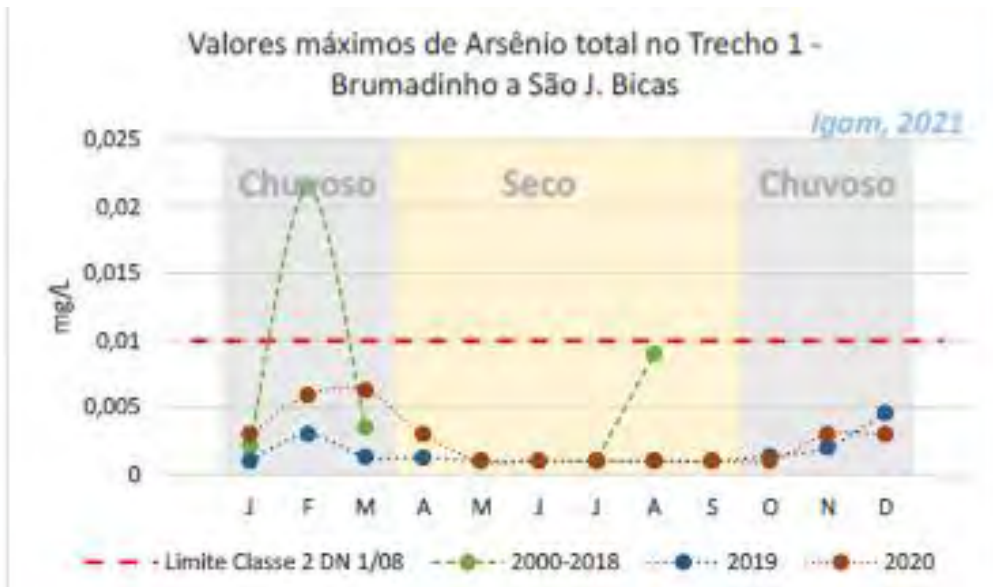
Gráfico 24 – Valores máximos mensais de arsênio total, no período pré-rompimento e nos dois anos após o rompimento das barragens, no trecho 1, entre os municípios de Brumadinho e São João de Bicas. Fonte: Elaborado pelo IGAM (2021).

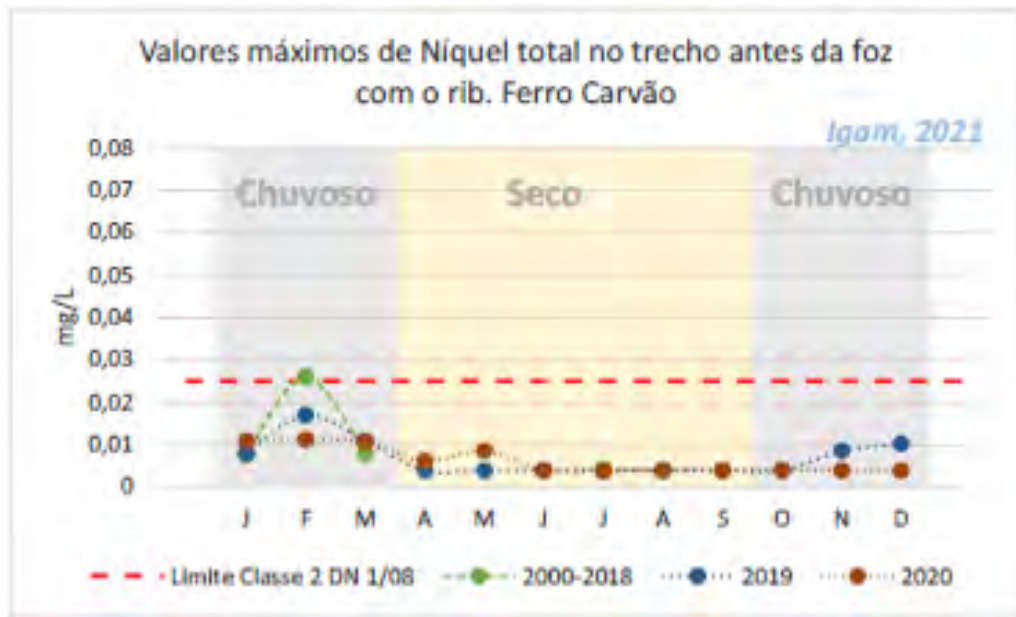
Com relação ao parâmetro níquel total, foram registradas violações ao limite de classe 2 (0,025 mg/L) no primeiro trimestre de 2019. Essas violações ocorreram no trecho 1, de Brumadinho a São Joaquim de Bicas, e atingiram valores superiores aos máximos registrados para a série histórica.

Gráfico 25 – Valores máximos mensais de níquel total, no período pré-rompimento e nos dois anos após o rompimento das barragens, no trecho antes da foz com o ribeirão Ferro-Carvão. Fonte: Elaborado pelo IGAM (2021)

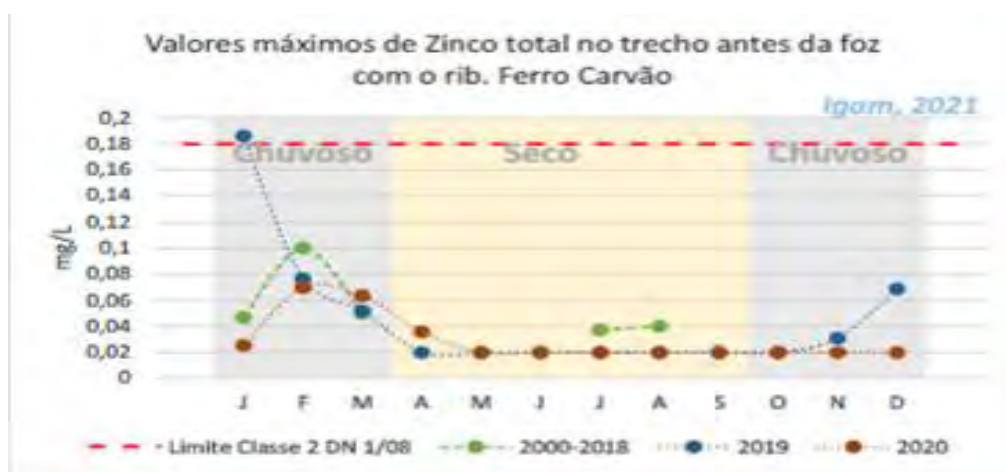
Para o zinco total observa-se que os registros acima do limite de detecção do método analítico (0,02 mg/L) ocorreram durante o período chuvoso, principalmente entre os meses de janeiro e março. Contudo, no mês de janeiro de 2019, no trecho a montante do desastre, foi registrada violação ao limite de classe 2 (0,18 mg/L), tendo atingido valor superior ao máximo da série histórica nesse trecho.

Gráfico 27 – Valores máximos mensais de zinco total, no período pré-rompimento e nos dois anos após o rompimento das barragens, no trecho antes da foz com o ribeirão Ferro-Carvão. Fonte: Elaborado pelo IGAM (2021)

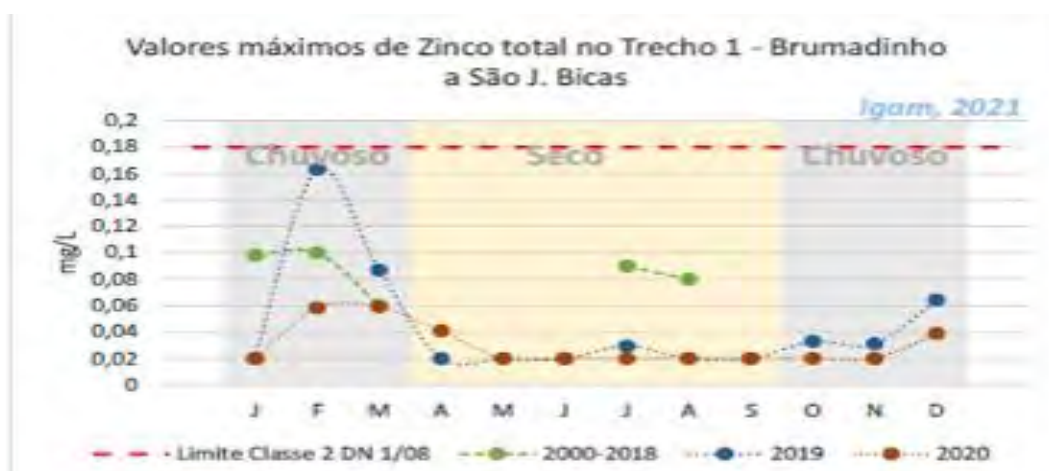
Para os demais trechos da calha do rio Paraopeba não foram identificados valores de zinco total em desconformidade com o limite legal. Em 2019, observa-se que os valores de zinco total registrados foram superiores aos de 2020, no entanto todos os resultados indicam proximidade ou estão abaixo dos valores máximos da série histórica (2000-2018).

Gráfico 28 – Valores máximos mensais de zinco total, no período pré-rompimento e nos dois anos após o rompimento das barragens, no trecho 1, entre os municípios de Brumadinho e São João de Bicas. Fonte: Elaborado pelo IGAM (2021).

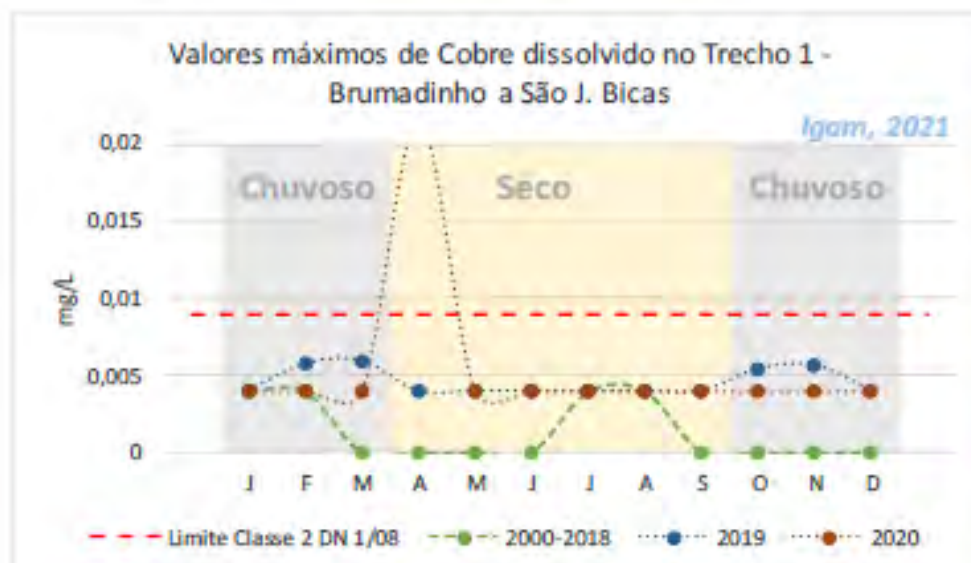
Gráfico 32 – Valores máximos mensais de cobre dissolvido, no período pré-rompimento e nos dois anos após o rompimento das barragens, no trecho 1, entre os municípios de Brumadinho e São João de Bicas. Fonte: Elaborado pelo IGAM (2021).

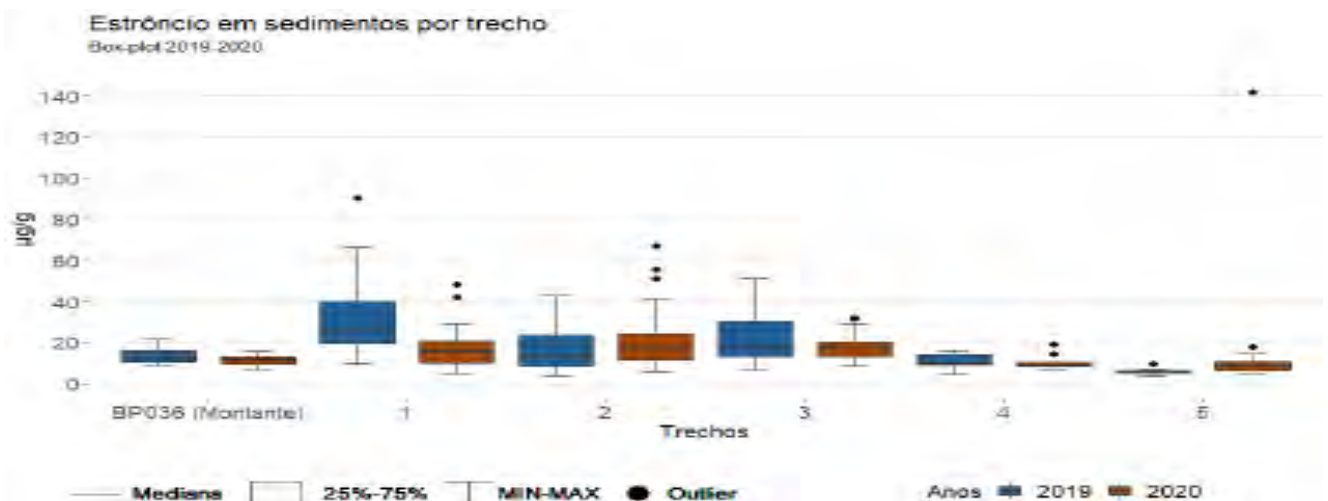
No Gráfico 44 é apresentado o boxplot de estrôncio nos sedimentos de fundo do rio Paraopeba, dos dados obtidos no monitoramento especial no período entre 27/01/2019 a 06/12/2020. Esse metal não possui limites de acordo com a Resolução CONAMA 454/12.

Gráfico 44 – Gráfico de boxplot dos valores de estrôncio em sedimentos de fundo, em cada trecho, no período de 27/01/2019 a 06/12/2020

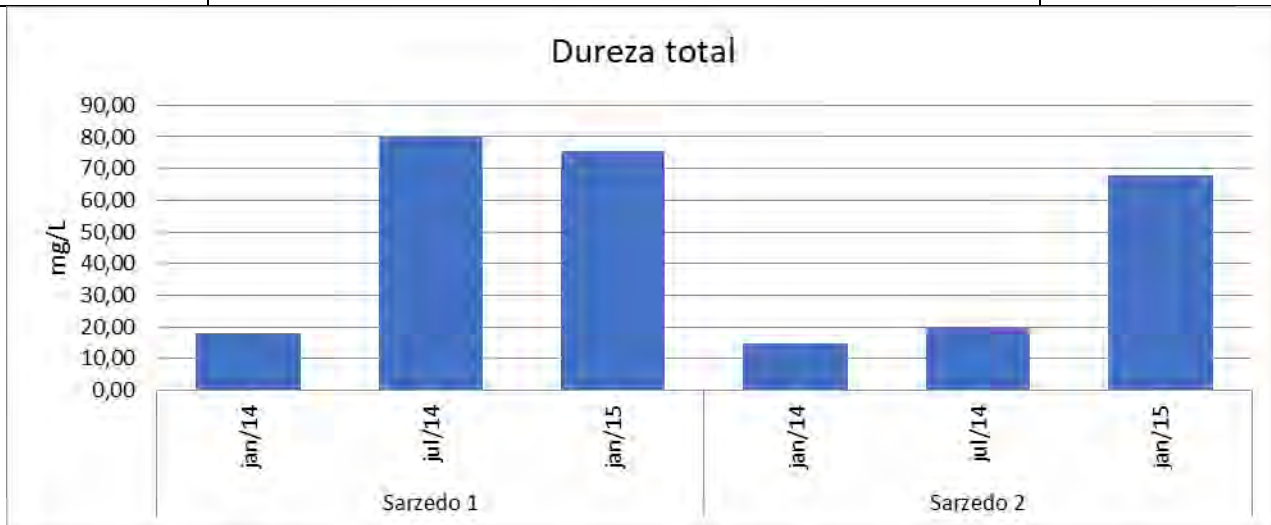
Em relação ao parâmetro Dureza, as amostras de água apresentaram maiores níveis de dureza na campanha realizada em janeiro de 2015 para ambos os pontos amostrais. Destaca-se, porém, que o ponto Sarzedo 1 também apresentou alta concentração de Dureza na coleta realizada em julho de 2014 (Figura 63)

Figura 63: Resultados de dureza total das amostras de água superficial do ambiente lótico.

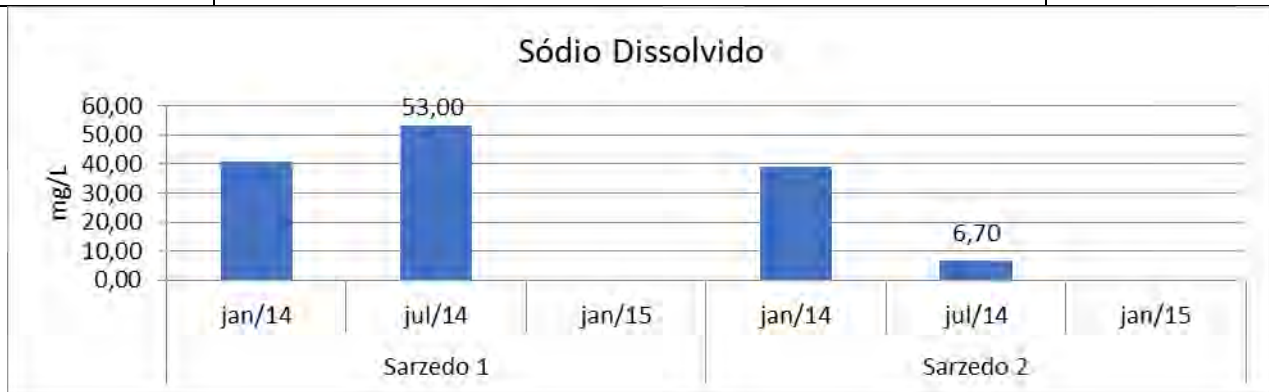
As concentrações de sódio variaram entre 6,7 mg/L no ponto Sarzedo 2 e 53,0 mg/L no Sarzedo 1, ambas referentes à coleta de julho de 2014 (Figura 78). Ressalta-se que nas amostras coletadas em janeiro de 2015, os resultados para esse parâmetro estiveram abaixo do LQ.

Figura 78 - Resultados de sódio das amostras de água superficial do ambiente lótico.

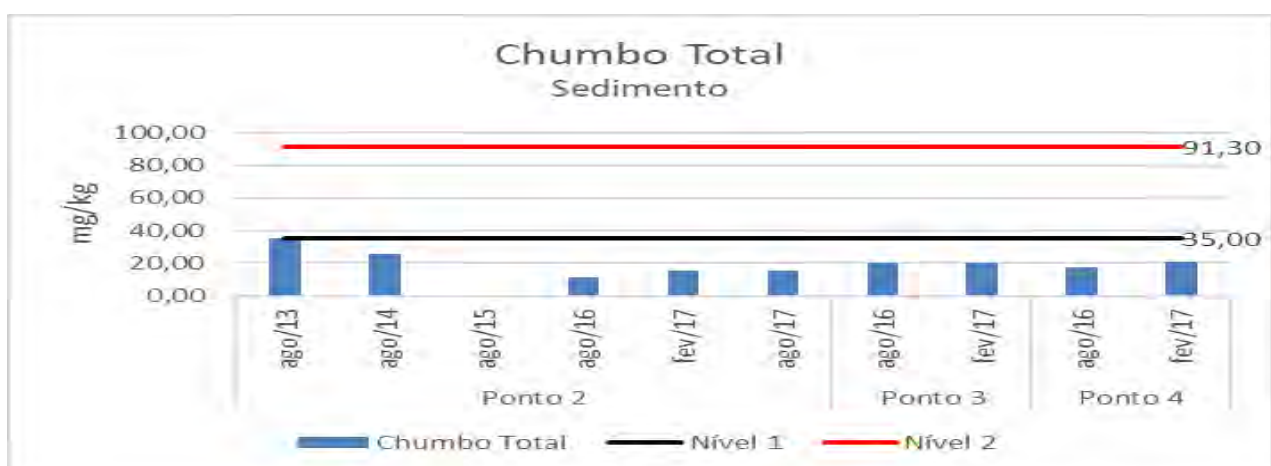
Todas as amostras analisadas apresentaram teor de chumbo total abaixo do limite de nível 1 estabelecido pela legislação (35,00 mg/kg), conforme apresentado na Figura 97.

Figura 6: Resultados de chumbo total das amostras de sedimento do ambiente lântico.

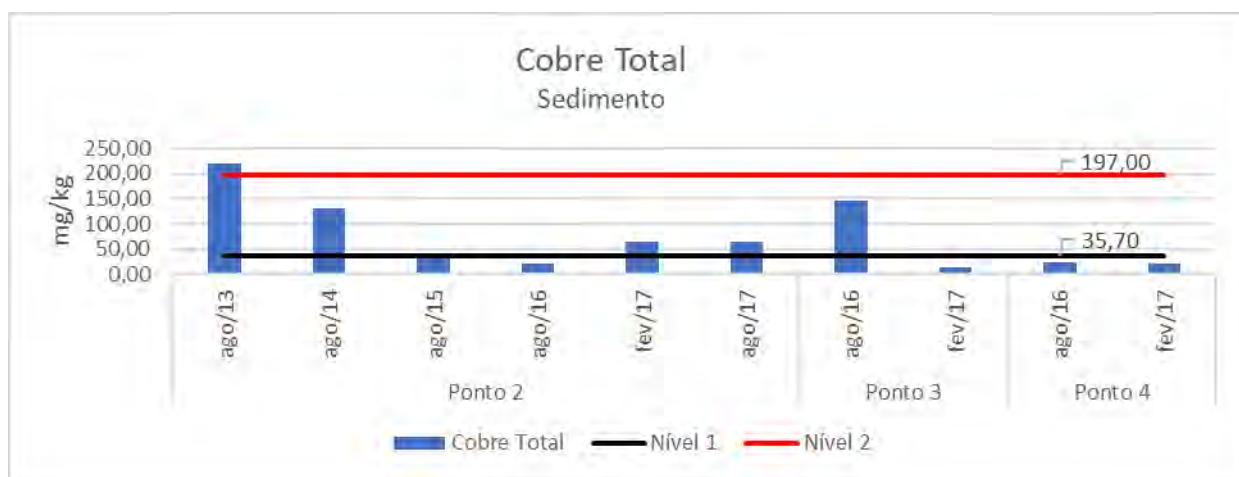
Em relação ao cobre total, cinco (05) amostras apresentaram resultados acima do nível 1 (35,7 mg/kg), enquanto apenas uma amostra, coletada no Ponto 2 em agosto de 2013, apresentou resultado acima do nível 2 (197,0 mg/kg), conforme apresentado na Figura 98.

Figura 7 - Resultados de cobre total das amostras de sedimento do ambiente lêntico.

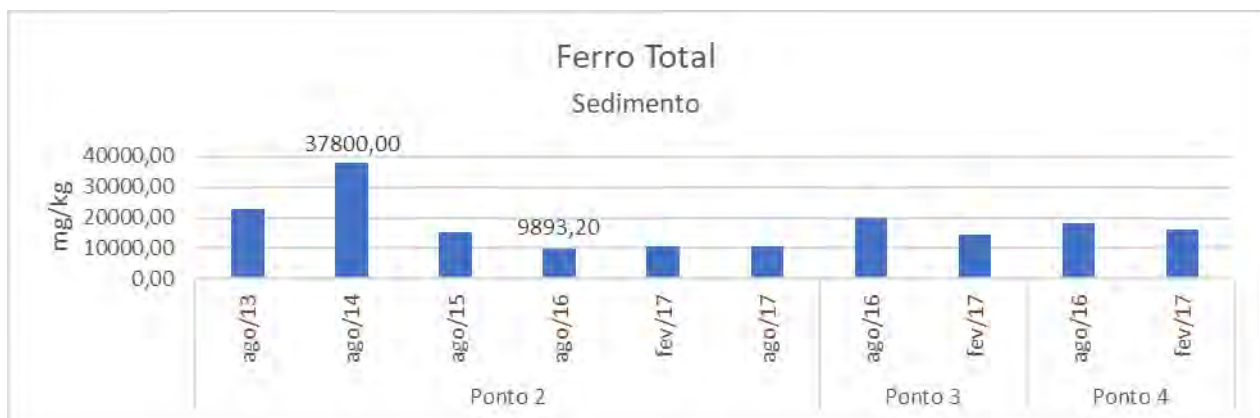
A Resolução CONAMA 454/2012 não estabelece valores de nível 1 e 2 para os parâmetros ferro e manganês total. O monitoramento realizado mostrou que os níveis de ferro variaram entre 9893,20, em campanha de agosto de 2016, e 37800,00 em agosto de 2014, sendo as duas amostras provenientes do Ponto 2 (Figura 100).

Figura 100 - Resultados de ferro total das amostras de sedimento do ambiente lântico.

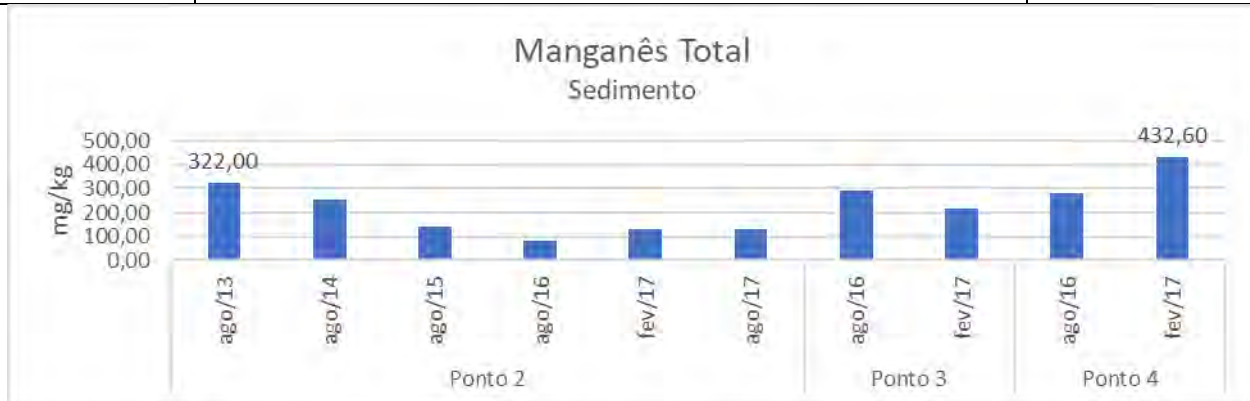
Já em relação ao manganês, o maior valor foi encontrado no Ponto 4 (432,60 mg/kg) em campanha de fevereiro de 2017, seguido por amostra do Ponto 2 (322,0 mg/kg) coletada na campanha de agosto de 2014 (Figura 101).

Figura 101 - Resultados de manganês total das amostras de sedimento do ambiente lântico.

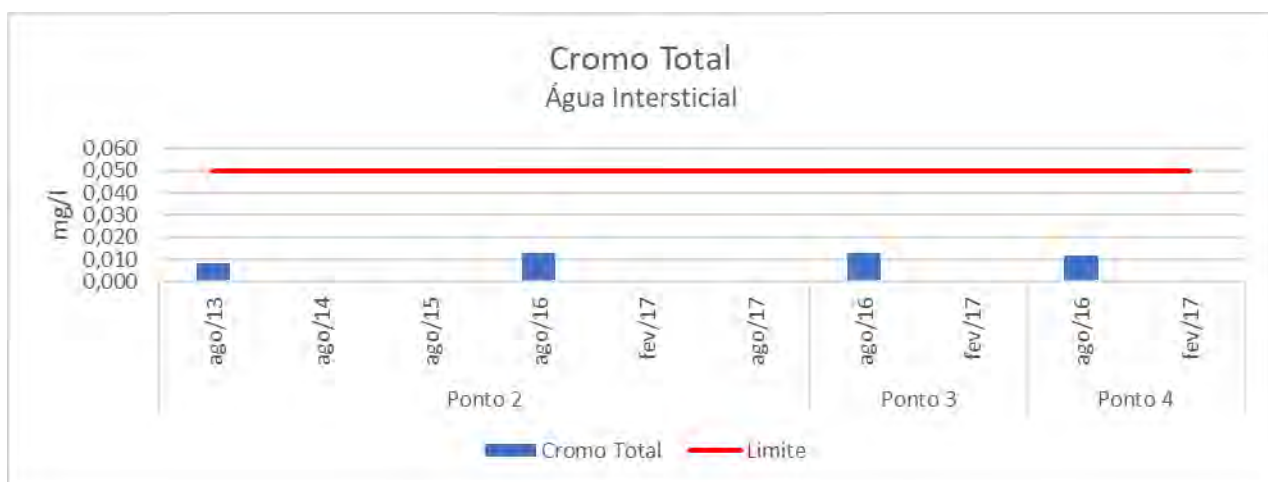
As análises de água intersticial mostram resultados para o parâmetro cromo total abaixo do limite máximo de 0,05 mg/l estabelecido pela Deliberação Normativa COPAM/CERH-MG (Figura 103), sendo que nas coletas realizadas em agosto de 2015, fevereiro e agosto de 2017 todas as amostras apresentaram resultados abaixo do LQ.

Figura 103 - Resultados de cromo total das amostras de água intersticial do ambiente lântico.

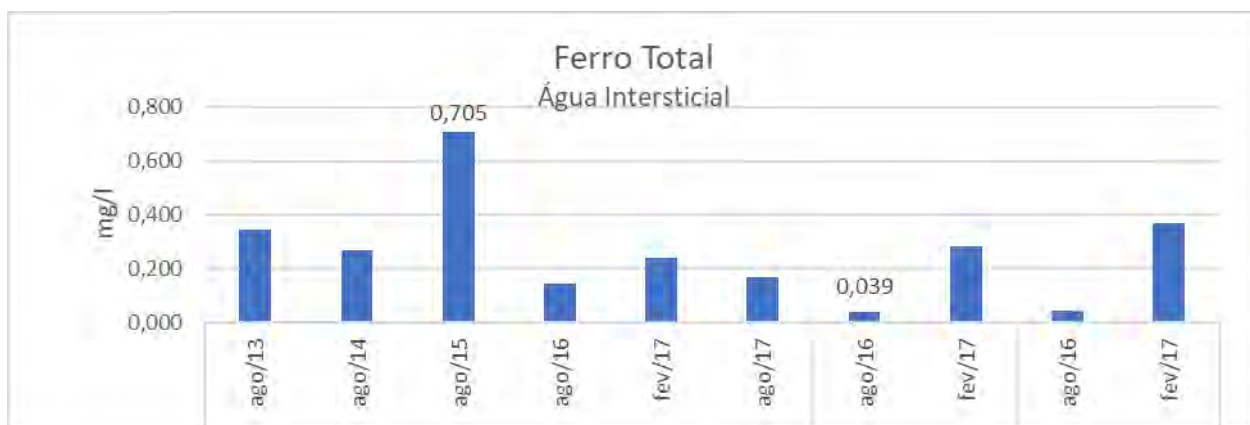
As concentrações de ferro total nas amostras de água intersticial variaram entre 0,039 mg/l, no Ponto 3 em campanha de agosto de 2016, e 0,705 mg/l em amostra do Ponto 2 coletada na campanha realizada em agosto de 2015 (Figura 104). Dentre as dez (10)

Figura 104 - Resultados de ferro total das amostras de água intersticial do ambiente lêntico.

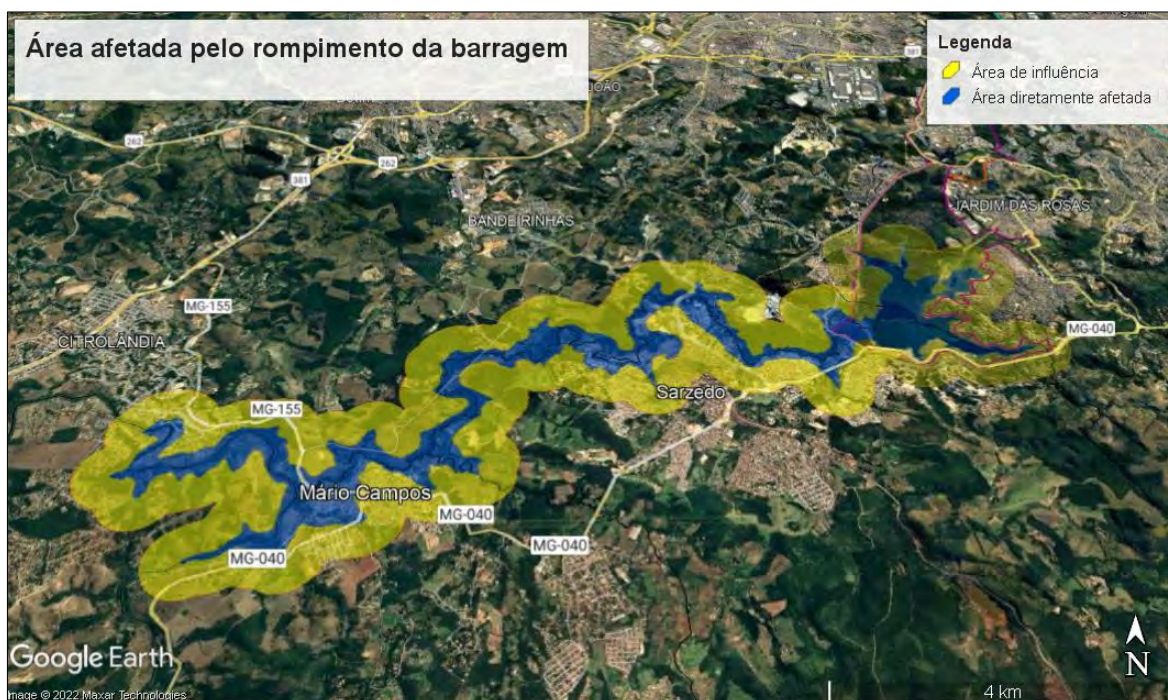
Figura II-1 – Simulação da área afetada pelo rompimento da barragem.

A partir da modelagem numérico-computacional de ruptura hipotética da barragem Ibirité foi possível simular a área a ser afetada pelo rompimento da barragem e, com isso, identificar a ADA (**Figura II-1**, em azul) e a AI (**Figura II-1**, em amarelo). Com base na delimitação da ADA e AI, considera-se como AR os ambientes no entorno, fora dos limites da ADA e da AI.

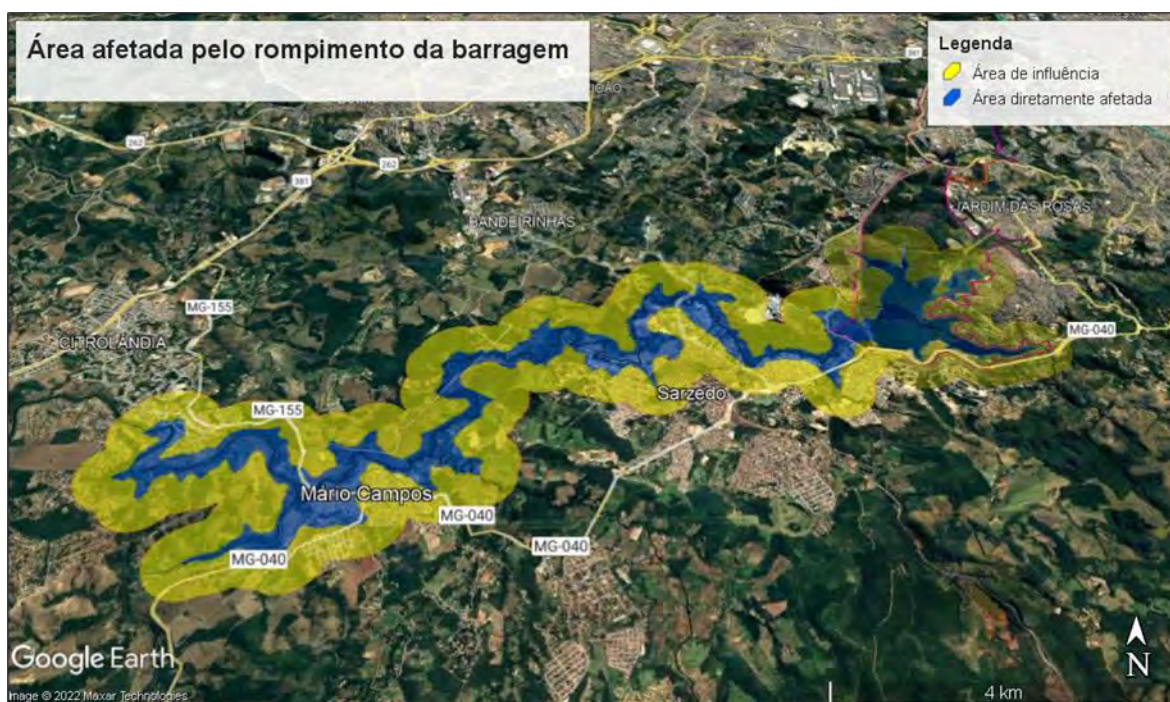
Figura 1: Caracterização da linha de base em relação ao meio físico e habitats na ADA e AI
