**PETROLEO BRASILEIRO SA
REFINARIA GABRIEL PASSOS – REGAP**

BARRAGEM DE IBIRITÉ

P A E - PLANO DE AÇÃO DE EMERGÊNCIA

RL-0043-000-0042 – Seção I Revisão “D” JULHO/2022

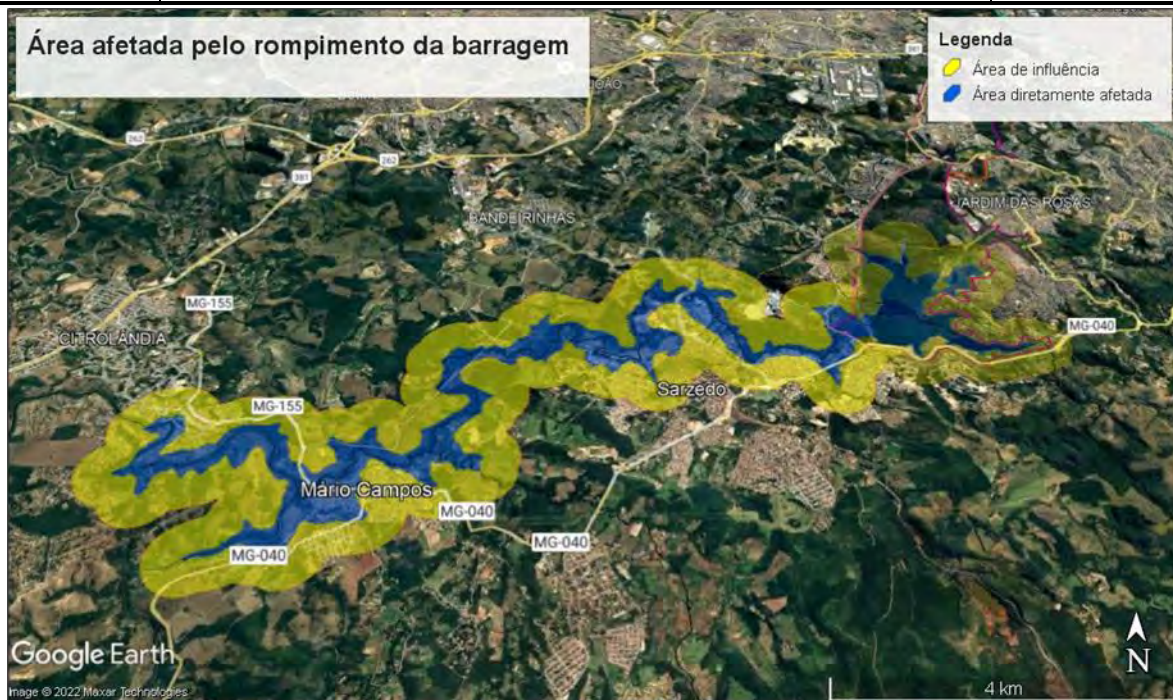
Figura 1: Caracterização da linha de base em relação ao meio físico e habitats na ADA e AI

A partir da modelagem numérico-computacional de ruptura hipotética da barragem Ibirité foi possível simular a área a ser afetada pelo rompimento da barragem e, com isso, identificar a ADA/ZAS (**Erro! Fonte de referência não encontrada.**, em azul) e a AI/ZSS (**Erro! Fonte de referência não encontrada.**, em amarelo). O mapa em questão encontra-se em alta definição no Anexo I – Mapa de Vegetação.

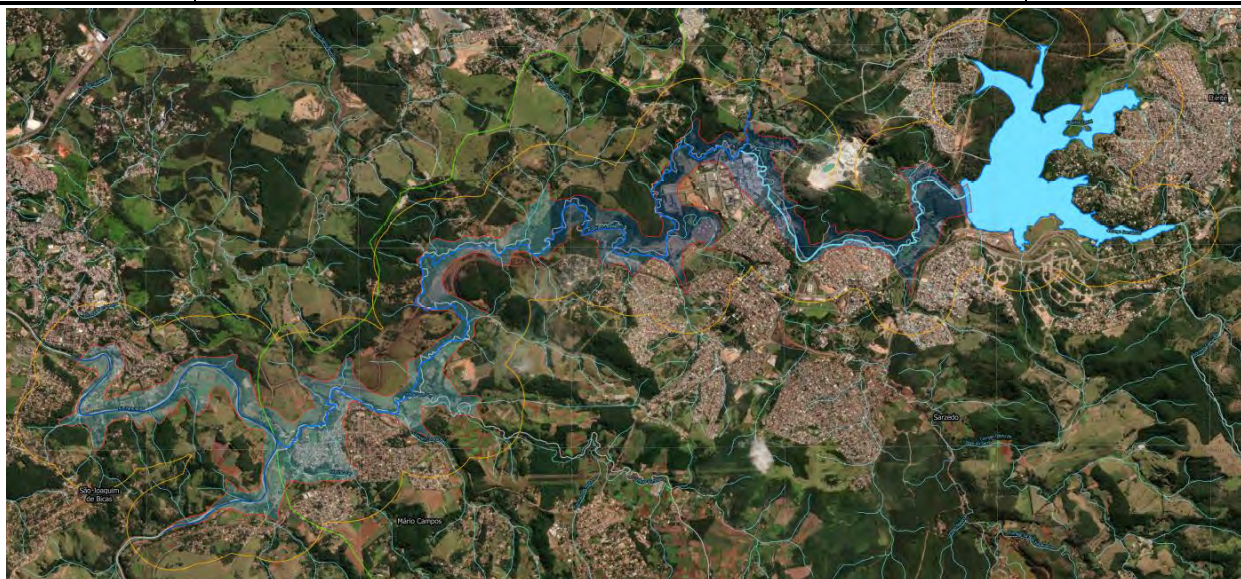
Figura 4 - Recursos Hídricos da ADA e AI

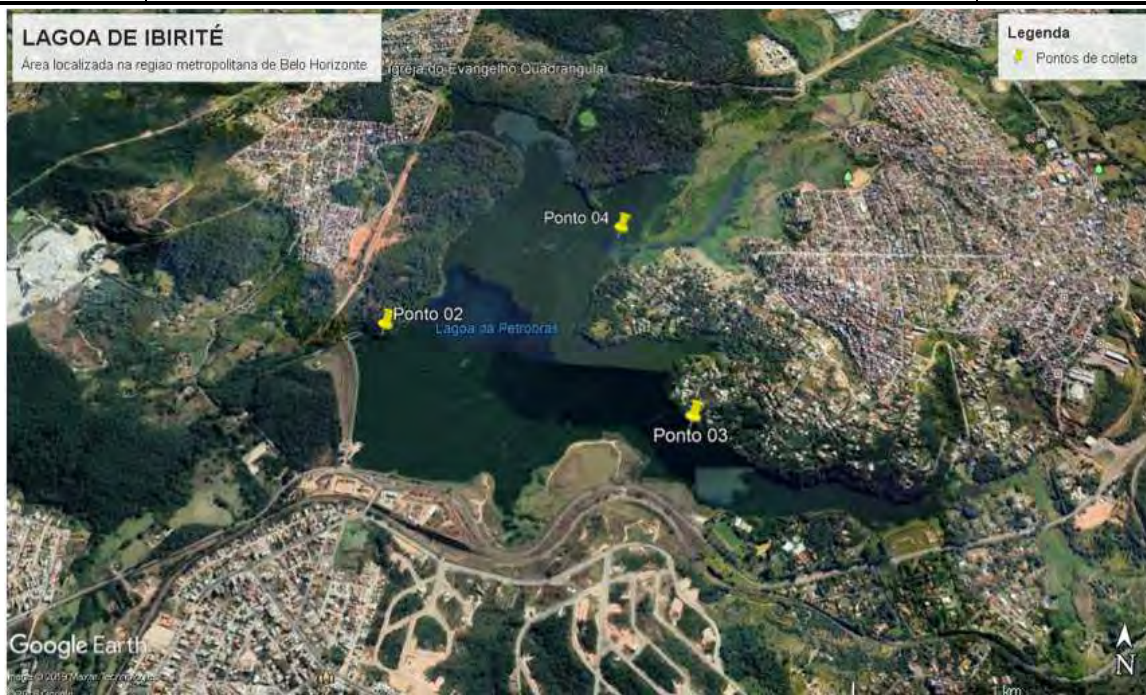
Foi realizada coleta de peixes em 03 pontos amostrais na Lagoa de Ibirité, conforme demonstrado na Figura 28. Em cada ponto foram coletados 15 espécimes da ictiofauna pertencentes a 5 espécies: *Hoplosternum littorale*, *Hoplosternum thoracatum* e *Hoplias lacerdae*, *Tilapia rendalli* e *Hoplias malabaricus*. As atividades de pesca foram realizadas em dias úteis no período de 8:00 às 16:00 horas, utilizando os seguintes petrechos: caniços, linhas de mão e redes de pesca.

Figura 28 - Pontos de coleta de peixes para ensaios de bioacumulação. Conagua, 2021.

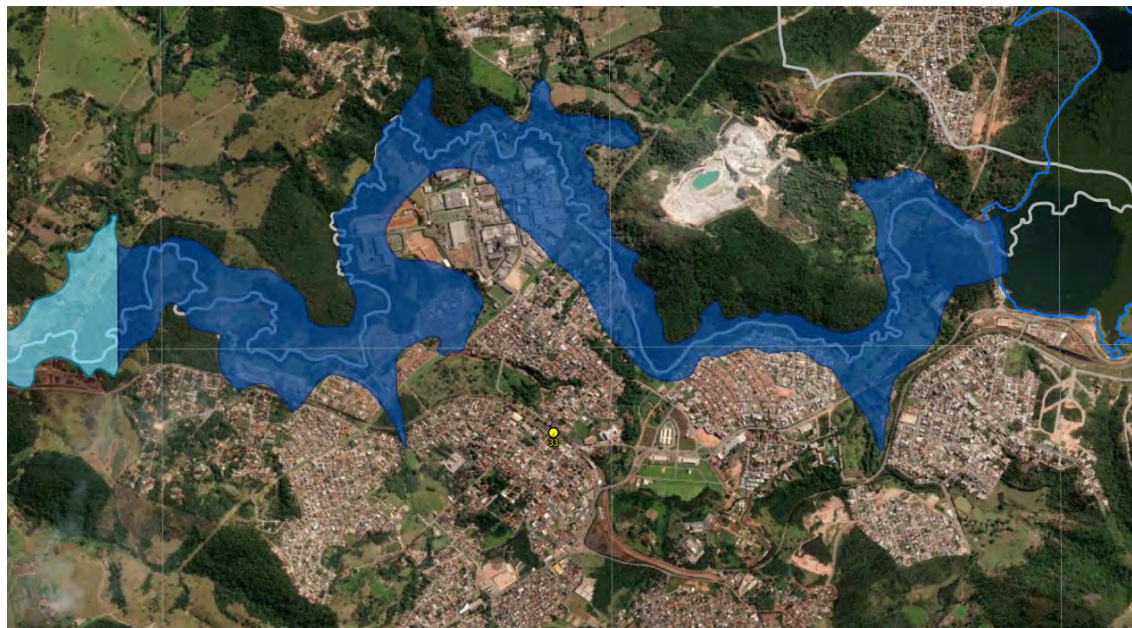
Figura 2 – Localização do Patrimônio Histórico e Cultural em relação à ZAS.

Analisando em detalhes as figuras constatamos que não se encontra cadastrado no banco de dados do IDE SISEMA e não foi identificado nenhum patrimônio histórico e

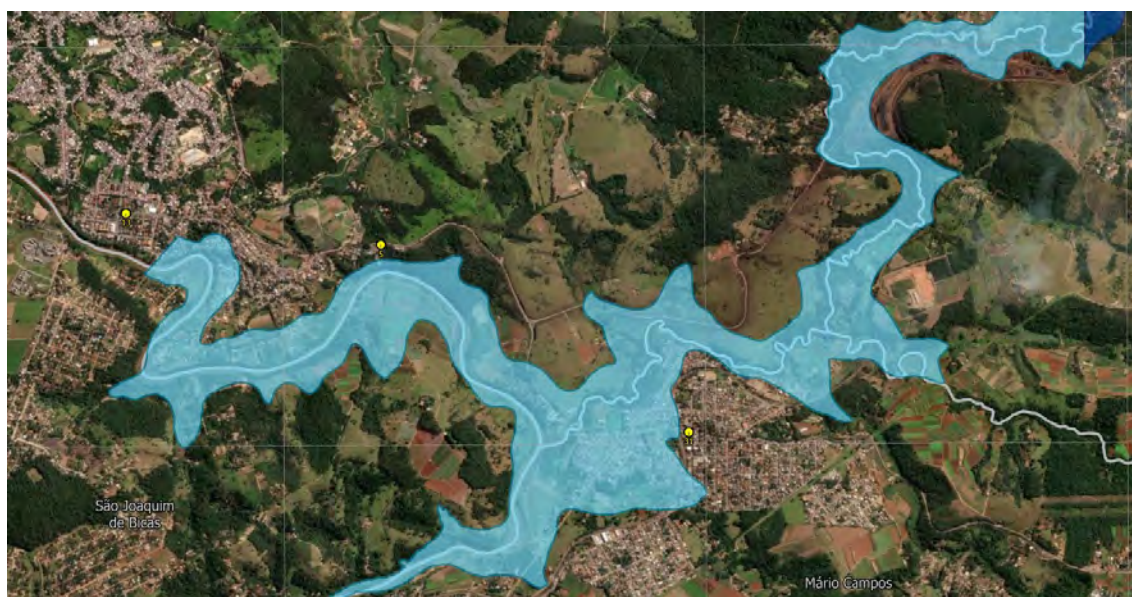
Figura 3 – Localização do Patrimônio Histórico e Cultural em relação à ZSS (Mapa .

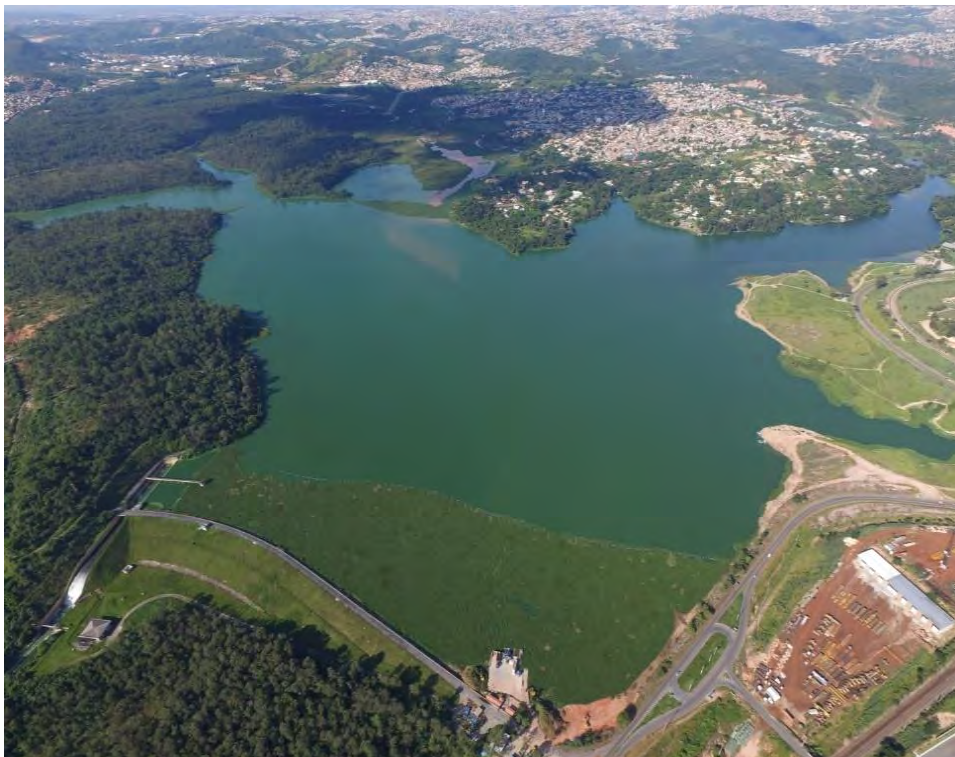
Figura 1: Imagem aérea da Barragem e da Lagoa de Ibirité com a presença de vegetação aquática de macrófitas flutuantes próxima ao maciço em 2021.

O PLANO DE AÇÃO DE EMERGÊNCIA - PAE da Barragem Ibirité (figura 1 – imagem aérea do maciço e do lago da Barragem de Ibirité) da Refinaria Gabriel Passos – REGAP da PETRÓLEO BRASILEIRO SA - PETROBRAS, é um documento técnico e de fácil entendimento, elaborado pelo empreendedor, no qual estão identificadas as situações de emergência em potencial da barragem, estabelecidas as ações a serem executadas nesses casos e definidos os agentes a serem notificados, com o objetivo de minimizar danos e evitar perdas de vida.
